# İSG DENETİM RAPORU

Rapor No: 2025-001

Proje Lokasyonu: İstinye Üniversitesi Topkapı Liv Hastanesi

Rapor Tarihi: 20.08.2025

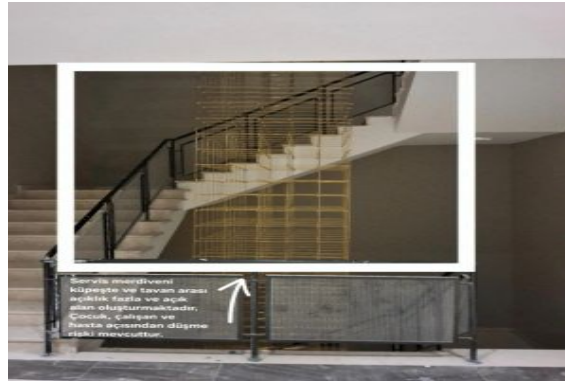
### Servis Merdiveni Korkulukları

Hastane ana merdiven geçişinde merdiven korkulukları açıklığı fazladır. Bu alan hasta, hasta yakını, çalışan ve çocuklar için düşme tehlikesi bulundurmaktadır.

Bu alanda düşme, intihar, malzeme düşmesi, gibi durumların yaşanmaması için file ile kapatılması sağlanmalıdır. Bu alan için 13.kattan 2. Bodrum kata kadar olan tüm merdiven boşluğu güvenli hale getirilmesi sağlanmalıdır.

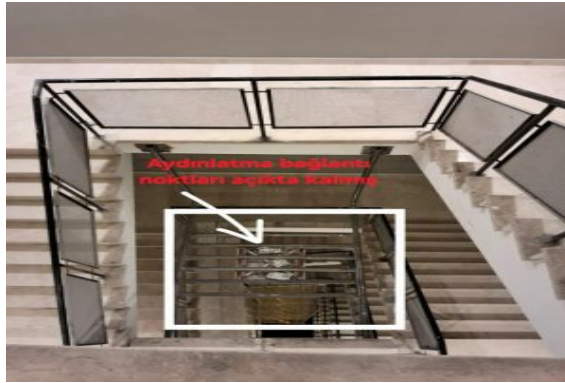
### Servis Merdiveni Aydınlatma Sistemi

Hastane servis merdivenlerinde yer alan aydınlatma üst alan açıkta bulunmaktadır. O bölümde bulunan elektrik bağlantıları ve led trafoları, dış müdahaleye açık konumdadır.

Mevcut bulunan alandaki açıkta bulunan kablolar ve led trafolar muhafaza kapak ile kapatılarak. Teknik bakım için müdahale kapağı bırakılmalıdır.

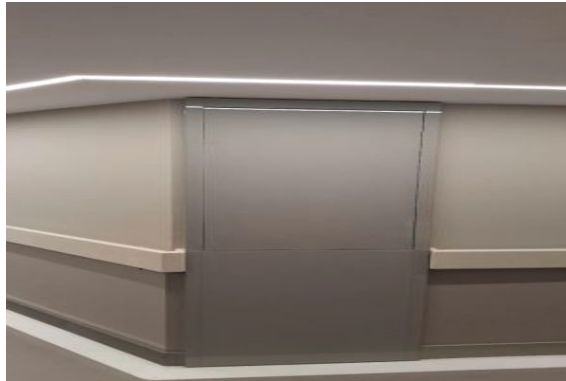
### Şaft ve Yangın Dolap Kapakları

Yatan hasta katlarında bulunan yangın, mekanik şaft kapakları ve yangın dolaplarının kapakları uygun değildir. Bazı kapaklar açılmıyor. Bazıları teraziye alınmamış ve açmak için zorlamak gerekiyor. Bazı kapaklar ise kapanmıyor.

Bina şaft kapakları ve yangın dolaplarının kapaklarının tamamı kontrol edilmelidir. Tüm kapaklar rahatlıkla açılmalıdır. (Bina faaliyete geçtikten sonra şaftların kilitli olması gerekiyor. Şuan yapım aşamasında olduğu için tamamına yakını açık konumdadır.) Yangın dolaplarının bulunduğu kapaklara da Yangın ibaresine uygun olarak işaretlenmesi gerekmektedir.

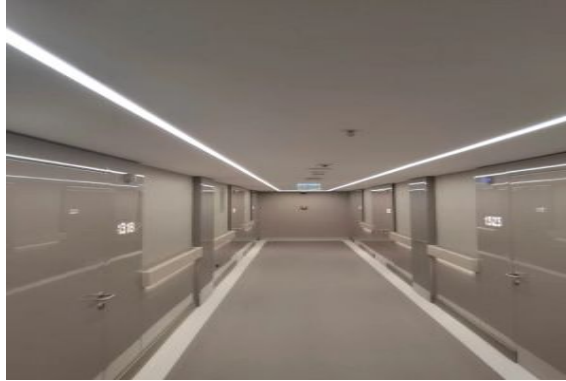
### Acil Durum Tahliye Yönlendirmeleri

13. katta koridorda bulunan acil durum yönlendirmeleri tek yüz olarak asılmış. Her iki koridor ve ana alanda yönlendirmeler tek yüzü görünüyor.

Acil durum yönlendirmeleri, her iki yüzünden doğru yönleri gösterecek şekilde düzeltilmelidir. Ayrıca kendi aydınlatmaları, acil durumda görünecek şekilde kendinden akülü sistemleri kontrolleri yapılmalıdır.
