İSG DENETİM RAPORU

Rapor No: 2025-001

Proje Lokasyonu: İstinye Üniversitesi Topkapı Liv Hastanesi

Rapor Tarihi: 20.08.2025

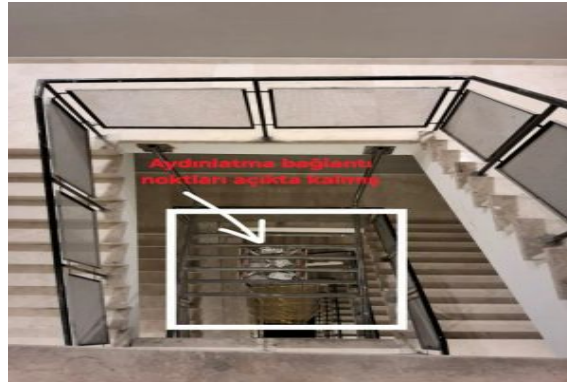
Servis Merdiveni Aydınlatma Sistemi

YÜKSEK

Hastane servis merdivenlerinde yer alan aydınlatma üst alan açıkta bulunmaktadır. O bölüme bulunan elektrik bağlantıları ve led trafoları dış müdahaleye açık konumdadır.

Mevcut bulunan alandaki açıkta bulunan kablolar ve led trafolar muhafaza kapak ile kapatılarak Teknik bakım için müdahale kapakı bırakılmalıdır.

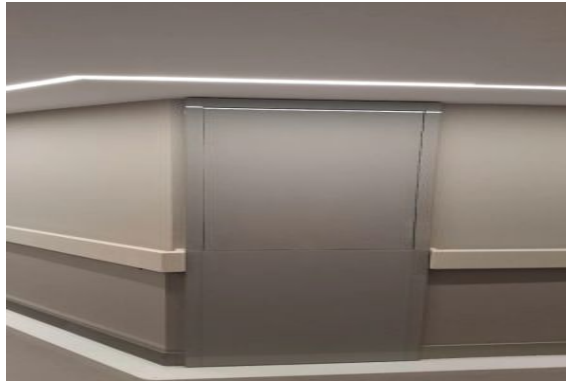
Şaft ve Yangın Dolap Kapakları

ORTA

Yatan hasta katlarında bulunan yangın, mekanik shaft kapakları ve yangın dolaplarının kapakları uygun değildir. Bazı kapaklar açılmıyor. Bazıları teraziye alınmamış ve açmak için zorlamak gerekiyor. Bazı kapaklar ise kapanmıyor.

Bina shaft kapakları ve yangın dolaplarının kapaklarının tamamı kontrol edilmelidir. Tüm kapaklar rahatlıkla açılmalıdır. (Bina faaliyete geçtikten sonra shaftları kilitlemesi gerekiyor. Şuan yapım aşamasında olduğu için tamamına yakını açık konumdadır.) Yangın dolaplarının bulunduğu kapaklara da Yangın ibaresine uygun olarak işaretlenmesi gerekmektedir.

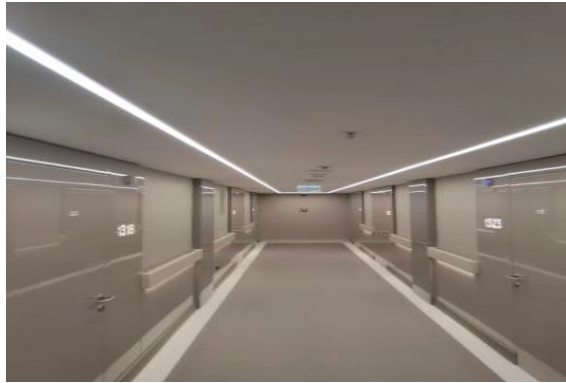
Acil Durum Tahliye Yönlendirmeleri

ORTA

13. katta kondorda bulunan acil durum yönlendirmeleri tek yüz olarak asılmış. Her iki kondor ve ana alanda yönlendirmeler tek yüzü görünüyor.

Acil durum yönlendirmeleri her iki yüzünden doğru yönlere gösterecek şekilde düzeltilmelidir. Ayrıca kendi aydınlatmaları acil durumda görünecek şekilde kendinden akülü sistemleri kontrolleri yapılmalıdır.
