מטלה 0

אפיון התרסקות של בראשית

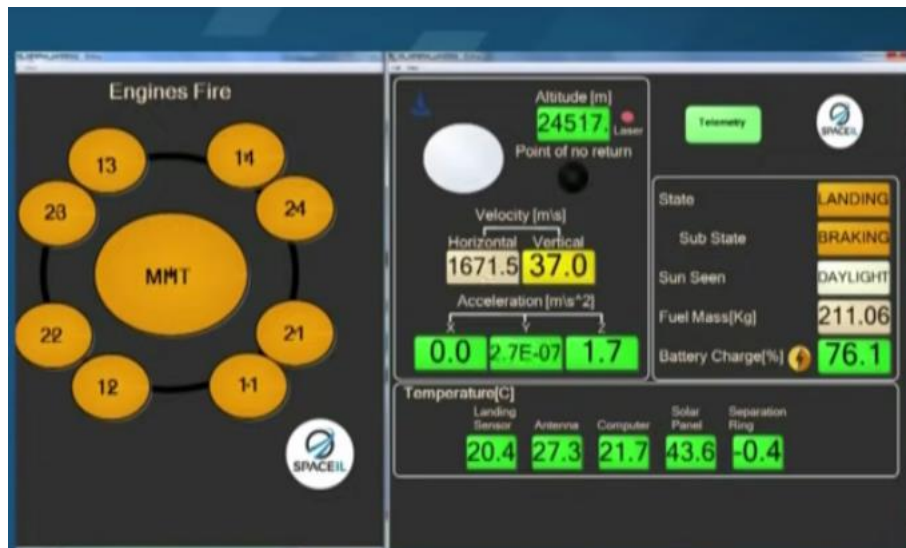
1. נראה שיש בעיה במד התאוצה בציר ה-Y (האנכי)

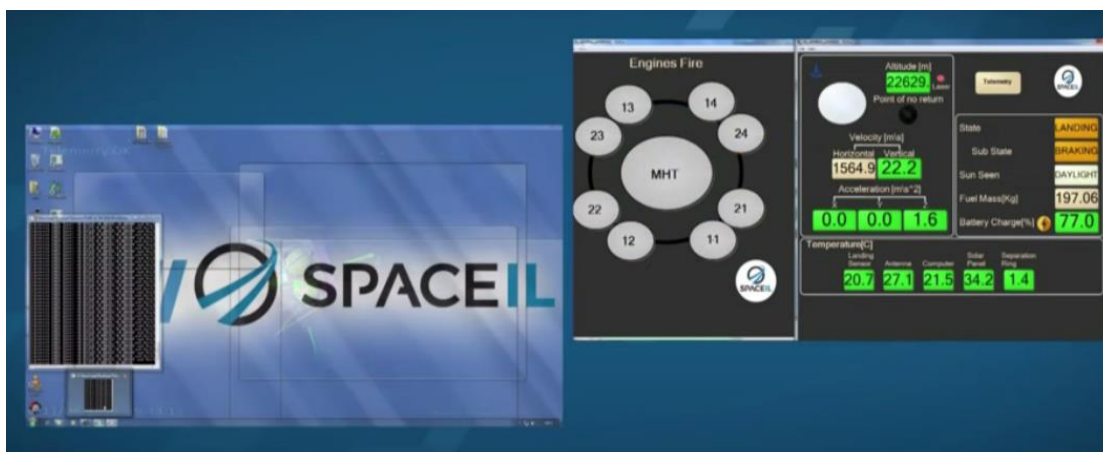
4. בדקה 26:54 נראה כי המנועים כולם בבת אחת, בנוסף התקבלה התראה על כשל במערכת נראה פרמטרים בתוך SMD.

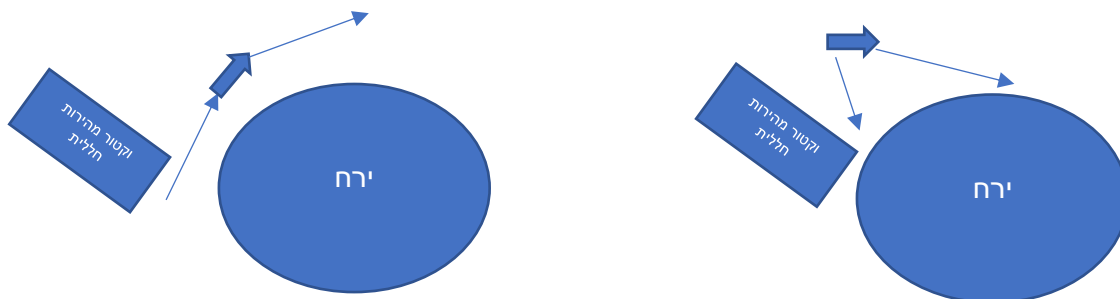
7. לאחר שתי שניות הופעלו שוב המנועים כולם לצורך ניסיון חוזר של בלימת החללית והכנה לנחיתה. נראה כי החללית מאבדת גובה כפי שצריך אך המהירות הנאכית מתחילה לעלות

שוב למרות שאנו לכאורה בזווית אשר יכולה רק להאט אותנו והמהירות האופקית ממשיכה להאט כפי שצריך.

כלומר, הזווית שהם חשבו שהם לא הייתה נכונה והחללית היתה יותר לכיוון הירח כך שהמהירות האופקית מאט כפי שרצו אך המהירות האנכית רק גדלה כי המנועים הפעילו ווקטור תאוצה חיובי לכיוון הירח ובכך הגדיל את ווקטור המהירות האנכית.

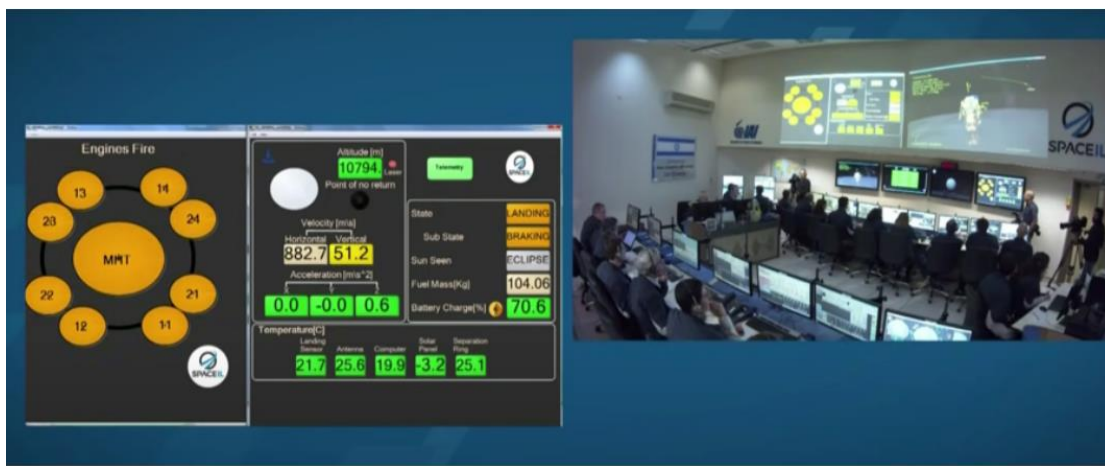
10. בדקה 34:28 התקשורת חזרה ונראה כי הנתונים של המהירות הנאכית עלו ממה שהיה קודם לכן ממשיכה לטפס מעלה במהירות אך המהירות האופקית רק מאטה למרות שכל המנועים מופעלים.
