RoboMaster 开发板原理图元件修改

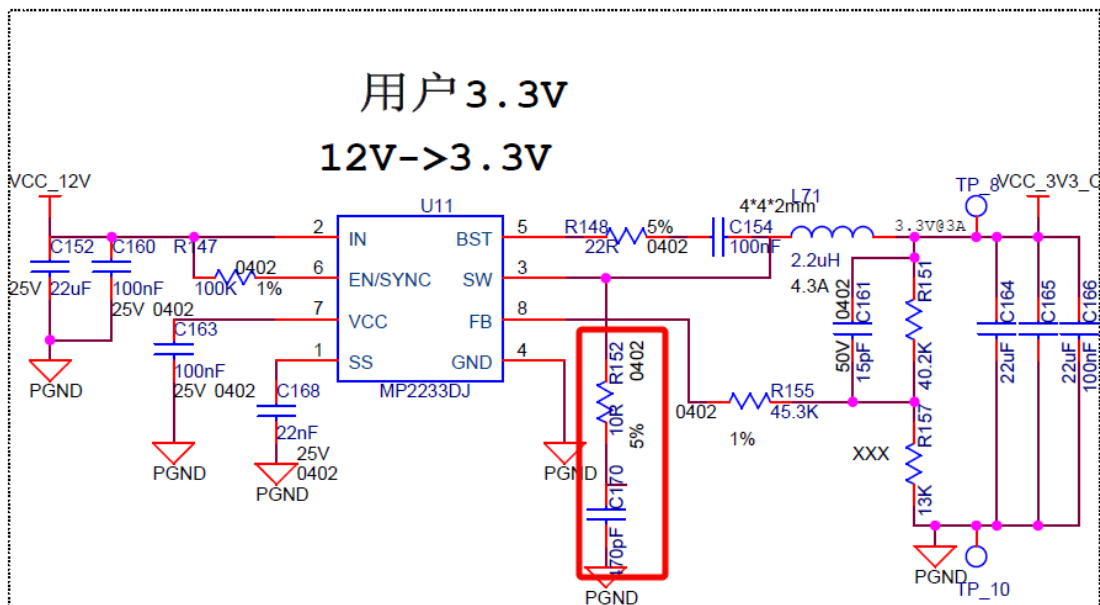
原理图

Robomaster 某些开发板后，U11 正常上电及 U13 附近 PCB 温度过高，并且接上大负载后负载不能正常运行。

实际分析发现 C170 电容贴片实际值与 BOM 不一致，容值偏大，由于 SW 引脚在 DCDC 芯片内部上下 MOS 管交替导通时会产生振铃现象，该尖峰作用到 RC 电路上，由于容值偏大，根据《降压式电路的缓冲电路原理和快速设计-ZHCA658-Jul 2016》中对振铃现象 RC 容值选取的计算公式

容值越大时，电容上的吸收功率会变大，发热更严重，导致 PCB 温度过高，进一步导致 DCDC 芯片过温保护触发 OTP 而关断内部 MOS 管输出，从而在接上负载后因电源不稳定而不能正常使用。

- 1、如下图原理图所示，**去掉 R152 电阻+C170 电容**（注意由于这两个器件与周围器件相邻较近，需要保证焊枪焊接时未对其他元器件及连接器座子造成损坏）
