ボックス柱の補強板の溶接作業中、ゴンドラの可動テーブルに挟まれる

No.100241

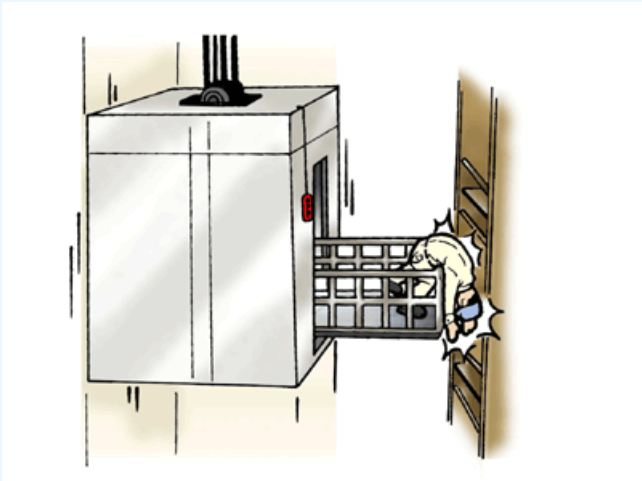
そこで、ゴンドラのピットまで降りて見たところ、被災者がゴンドラから繰り出された可動テーブルの上で、垂直に立ててあるボックス柱と可動テーブルの前面の手すり(高さ80cm)との間で手すりに覆い被さるような姿勢で挟まれていた。

- 1 ゴンドラの可動テーブルに載り、身を乗り出して溶接位置の調整等を行おうとしてバランスを崩し、ボックス柱とテーブルの手すりとの間に挟まれたこと。
- 2 安全衛生教育等の安全衛生管理が不十分であったこと。
  - (1) 作業開始前に、作業の安全に関する指示がなされていなかった。
  - (2) 作業者に対する再教育等を行っていなかった。
  - (3) 安全作業の手順が作成されていなかった。

- 1 可動テーブルと被溶接物との間の挟まれ防止措置を講じること。
- 2 安全な作業手順を定め、関係作業者に徹底すること。
- 3 作業開始前の安全指示を的確に行うこと。
- 4 安全衛生管理体制を整備し、安全教育等を実施すること。
  - (1) 安全衛生推進者等を選任し、その職務を遂行させる。
  - (2) 特別教育の修了者等について再教育を実施する。
  - (3) 職場巡視等を通じて職場の問題点を把握し、対策を実施する。
  - (4) 親企業との連絡調整を十分に行う。
