ホースの亀裂から生コンが噴出し、近くの作業者がこれを浴びる

No.101241

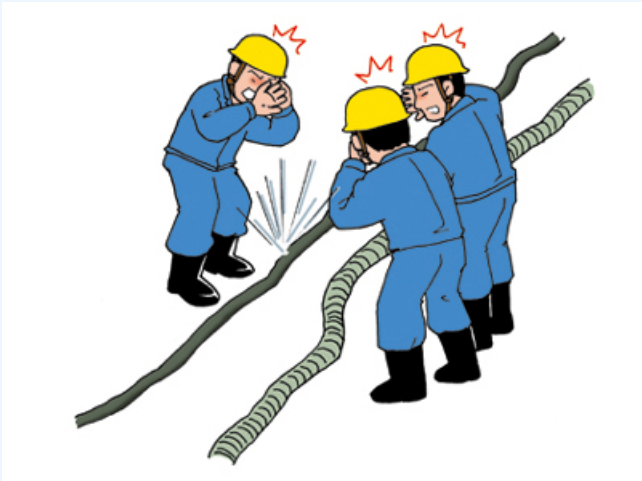
3階で作業していた3人は、作業を開始して約2時間が経過したとき、背後で大きな破裂音がしたため、一斉に後ろを振り返ったところ、2階の吹付け箇所に圧送するホースから生コンが霧状に噴出していて、3人はこれを顔に浴びた。3人は、すぐに病院に搬送され、手当てを受けた。

Y班が2階で行っていた耐火被覆の吹付け作業は、別々のホースで圧送されるスラリー状の生コンとロックワールとを先端のノズルで混ぜ合わせて行うもので、生コンを圧送するホースは直径約20mm、最高使用圧力4MPaの耐圧ホースで、1MPaの圧力がかかっていた。圧送ホースは、当日の作業開始とともに圧送車がある1階から、いったん3階まで引き上げられた後、2階の吹付け箇所に下ろされた。生コンの噴出は、ホースに亀裂が生じたことが原因であったが、前日の使用では、ホースに異常がなかったことから、当日、ホースを3階に引き上げる際に壁等と接触したり、または3階に引き上げた後にZ班の作業者に踏まれたりしたこと等によりホースが傷み、生コンを圧送したときに加わった圧力により、亀裂が生じたものであった。

- 1 ホースに亀裂が生じたこと  
ホースの取扱いや移動、作業者に踏まれたこと等によって、ホースが痛み、生コンを圧送したときに加わった圧力により亀裂が生じて、生コンが噴出した。
- 2 使用前にホースの点検を行わなかったこと
- 3 ホースを使用する作業班が、ホースの途中で作業する班に、圧送開始等を連絡していなかったこと

- 1 ホースは、できるだけ痛まないように取り扱うこと  
ホースの取扱い、移動等は丁寧にするとともに、設置したホースが損傷を受けるおそれがあるときは、覆いを設置する等の養生を行う。
- 2 ホースは使用前に点検を行い、痛み等があれば交換すること
- 3 圧送用ホース等、作業用の用具を、他の作業班の作業箇所近くに設置する場合は、その使用目的、危険性、使用開始時刻等についての情報を当該作業班に伝えること
