☐ Übergabeprotokoll – als Anlage zum Mietvertrag  
☐ Rückgabeprotokoll

<b>Auftrag</b>	0023143772	<b>Mietvertr.-Nummer</b>	13522	<b>Kennzeichen</b>	BS-LM2071
<b>Kd.Name</b>	Margit Kuehbacher	<b>Kd. Nummer</b>	0010000649		
<b>Fahrer</b>	Margit Kuehbacher Kuehbacher	<b>Fzg.-Ident-Nr.</b>	WWWZZZ3CZCE061579		
<b>Adresse</b>	Gögginger Mauer 19	<b>Herst., Typ</b>	VW PASSATVAR	<b>Farbe</b>	Schwarz
<b>PLZ, Ort</b>	86150 / Augsburg	<b>E-Mail</b>			
<b>Führerscheinnummer</b>	B8307709451				
<b>Tachostand Übernahme</b>	21315	km	<b>Tankfüllung Übernahme:</b>	<input type="checkbox"/> Leer <input type="checkbox"/> 1/4 <input type="checkbox"/> 1/2 <input type="checkbox"/> 3/4 <input checked="" type="checkbox"/> Voll	
<b>Zustandsprüfung Innen:</b> <b>Legende: B = Beschädigung V = Verschmutzung R = Riss K = keine</b>					
Vordersitze	K	Teppichboden	K		
Rücksitze	K	Dachhimmel	K		
Innenverkleidung	K	Kofferraum/Ladefläche	K		
Anzahl Sitze (bei Vans)	5	Armaturentafel/Mittelkonsole	K		
<b>Kontrolle</b>		<b>Kontrolle</b>		<b>Kontrolle</b>

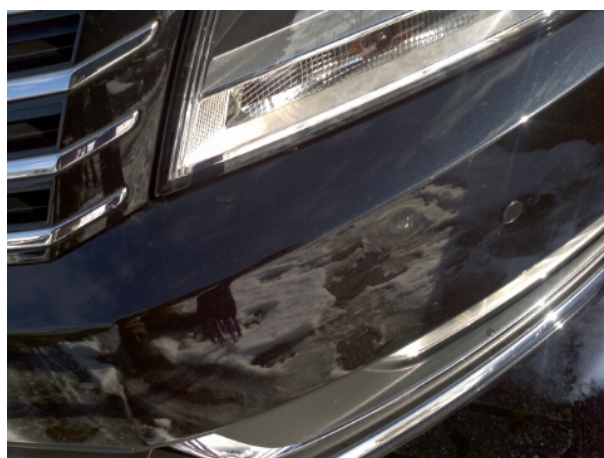
2. Spoiler - Vorne

2	Spoiler - Vorne	Kratzer
3	Stoßfänger - Hinten	Kratzer

Kratzer

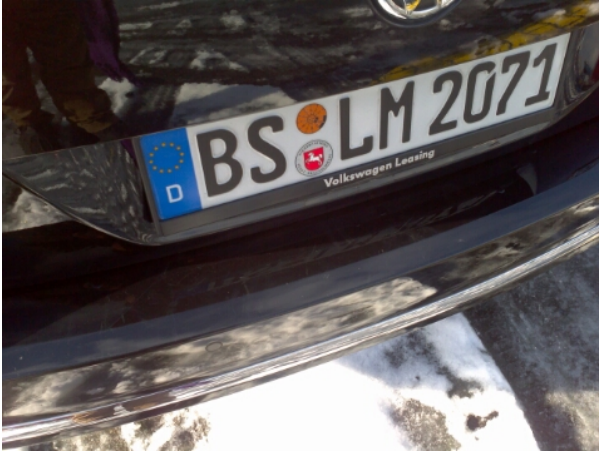
3. Stoßfänger - Hinten

Kratzer
