カテゴリー	Date	No.	Rev.
40	2024/08/19 Rev.00 2024/08/21 Rev.01 2024/11/26 Rev.02 2025/01/08 Rev.03	24-40-001	02

Service Information

リコール外-3861

助手席エアバックモジュール格納用カバー点検・交換

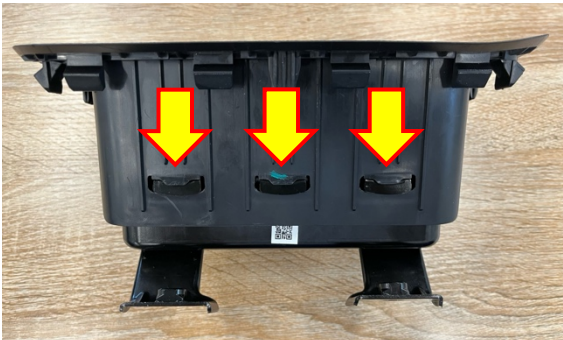
助手席エアバッグモジュールの正面及び背面にあるフックの取付け状態を点検します。

助手席エアバッグモジュール正面	助手席エアバッグモジュール背面
<p>フック3つ</p>

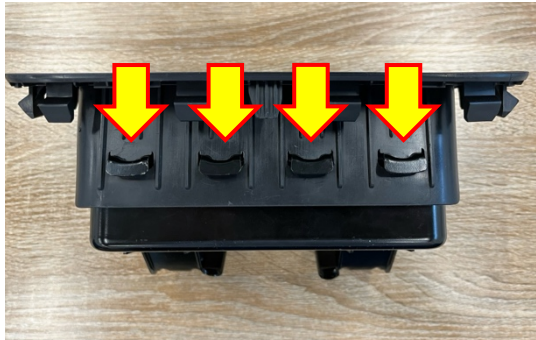
<p>フック4つ</p>

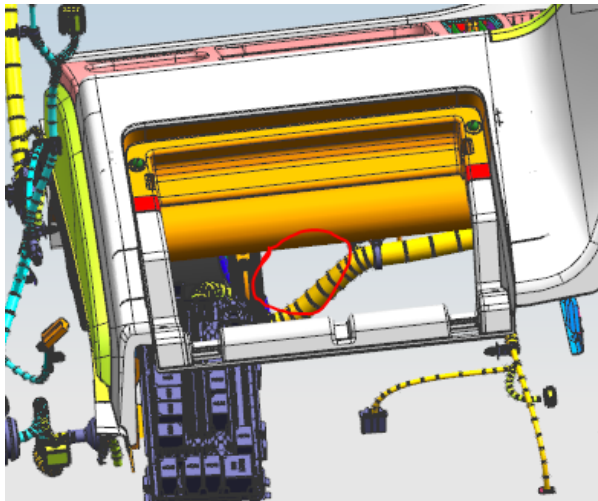
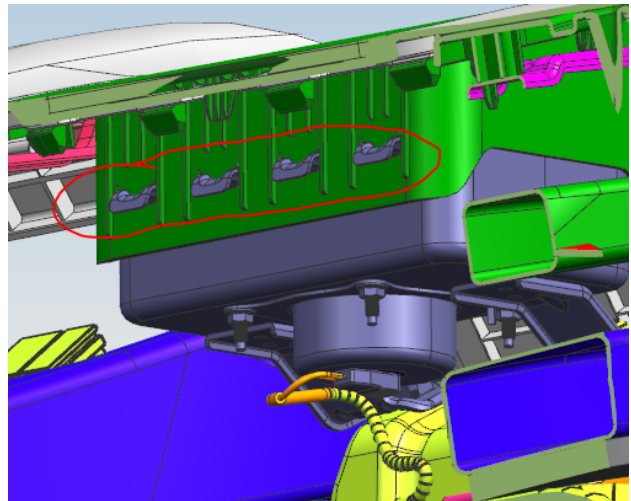
照明及びファイバースコープ等を用いて助手席エアバックカバーのフックの取付け状態を確認します。

フックがブラケットより十分に露出していれば、正常な取付け状態となります。
