厦门大学 RoboMaster 事故报告

步兵 yaw 轴电机损坏事故

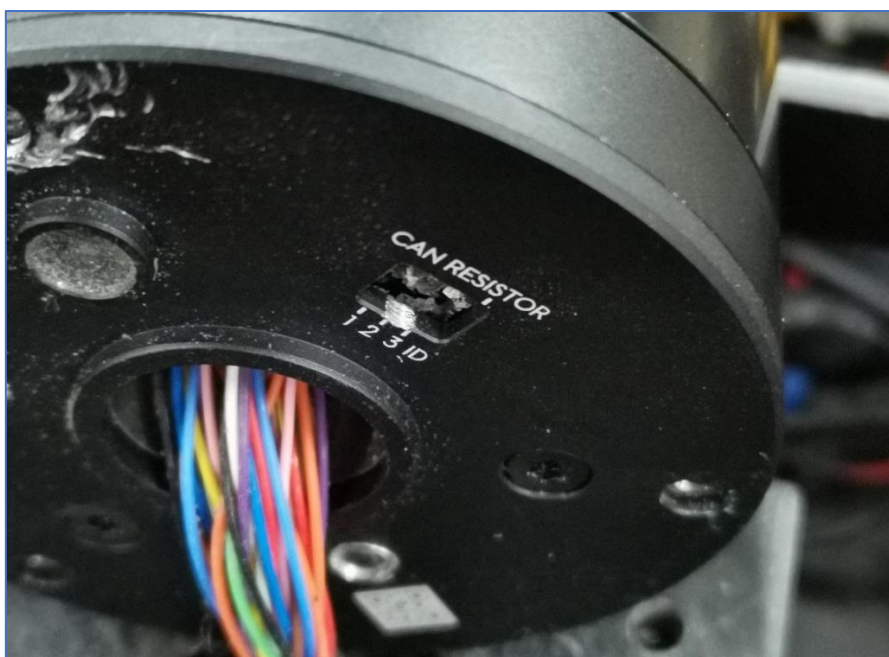
6020 电机无法正常使用，电机 id 灯闪烁异常。

将该 6020 电机拆卸后发现拨码开关严重损坏，边缘处有螺纹状挤压痕迹。

6020 电机拨码开关被破坏，导致电机 id 异常，id 指示灯闪烁异常，电机无法正常工作。

装配时应规范螺丝长度，设计上应避免类似设计。

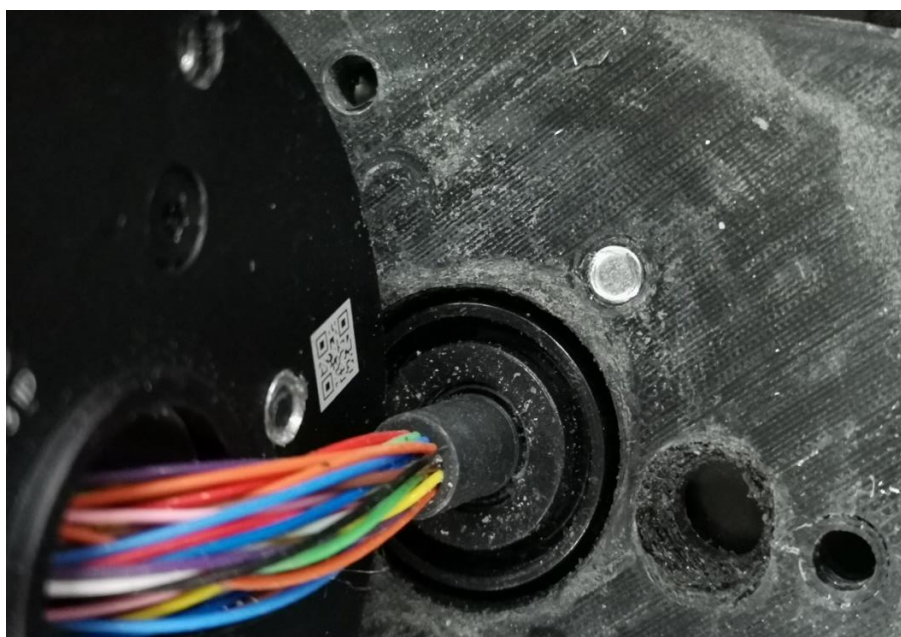
固定集电滑环的螺丝正对拨码开关，螺丝长度选用不当或拧螺丝时用力过猛的情况下可能导致拨码开关损坏。

固定集电滑环的 M5 螺丝长度应不超过 5mm，装配时曾使用更长的螺丝，对拨码开关造成挤压。后更换为符合要求的螺丝（及图中所示正常长度螺丝），但拨码开关已经损坏，且由于拨码开关位置不可直视，未被当场发现。

事故为设计产生的安全隐患及装配错误导致，造成 6020 电机损坏，步兵机器人未能上场比赛，经济损失严重，造成电控组花费大量时间调试，对比赛时队伍作战能力有较大负面影响。
