# 厦门大学 RoboMaster 事故报告

## 步兵 yaw 轴电机损坏事故

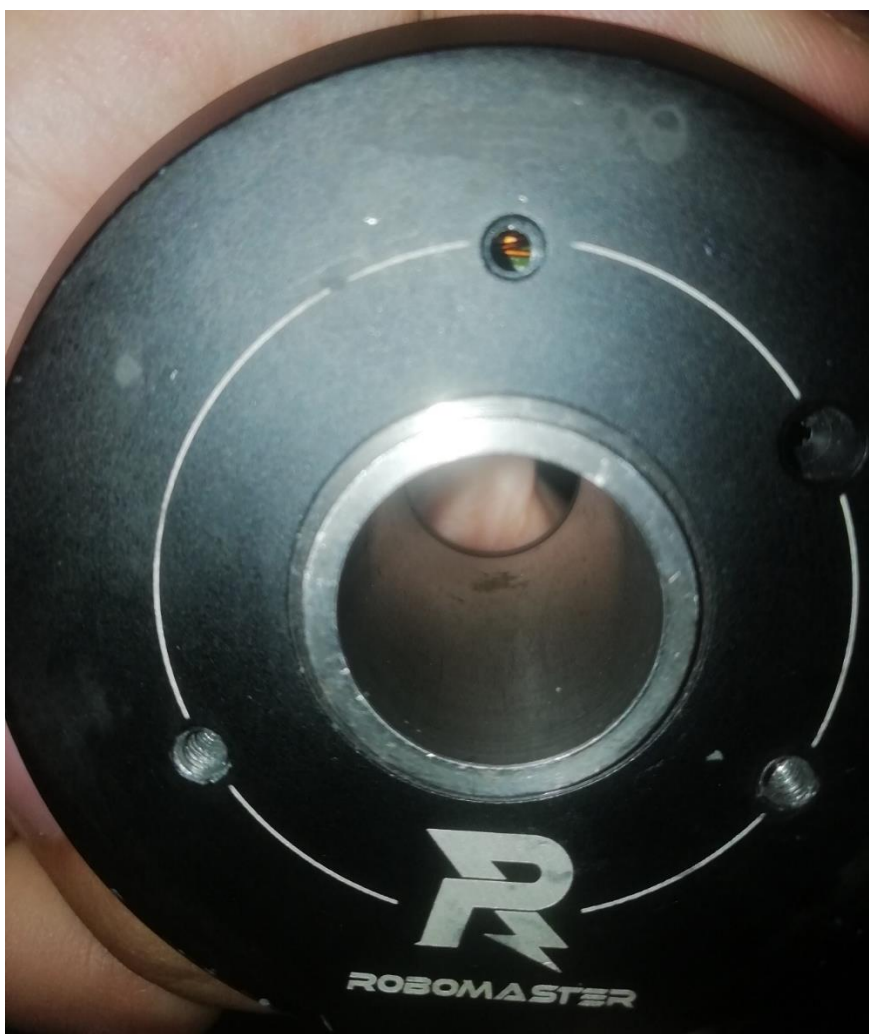
3 个螺丝孔出现不同程度的螺丝贯穿痕迹，其中 1 个螺丝孔贯穿至线圈位置；

转动电机转子，查验发现线圈出现明显刮擦痕迹。

装配或维修时使用的固定螺丝长度过长，强行紧固后螺丝接触到内部线圈；

后期电机在转动中螺丝持续刮蹭线圈直至线圈损坏。

线圈短路，导致转子运行异常。

1. 装配和维修时选用长度恰当的螺丝；
2. 机械组立即对各种电机螺丝固定规范、电机额定参数进行整理并制定规范。

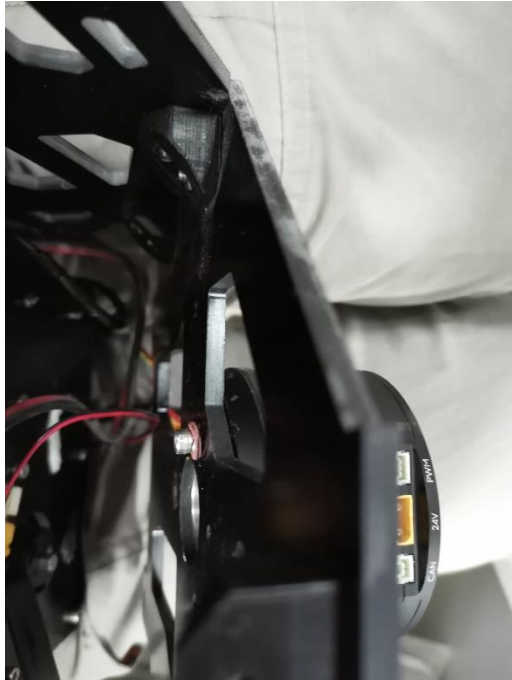
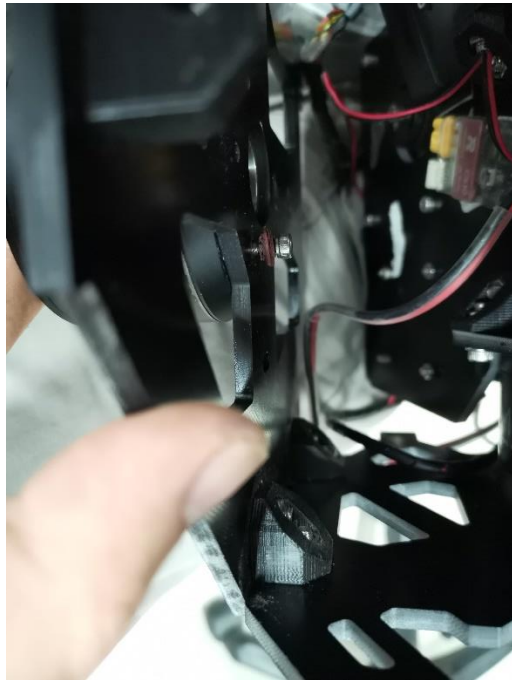
使用相同长度螺丝，左图为损坏电机的螺丝固定情况，右图为正常螺丝固定情况；损坏电机情况比正常情况深入电机 4mm，导致螺丝孔贯穿，直抵电机内部线圈。
