厦门大学 RoboMaster 事故报告

调试事故报告

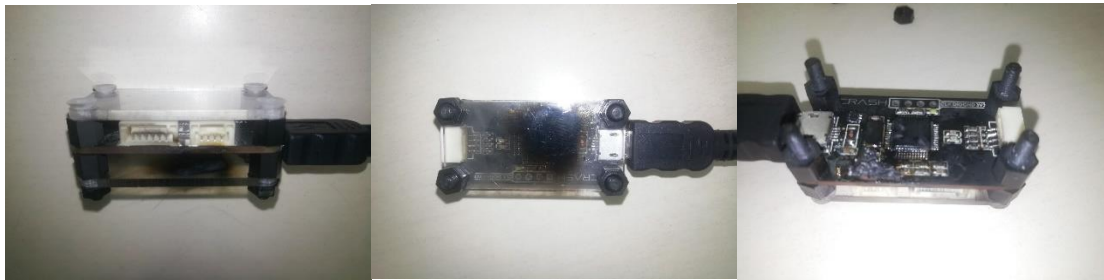
调试器亚克力保护板出现大面积烧焦痕迹，事故现场复原位置的碳纤维板出现烧焦痕迹。

输出电容 3.3V 区域阻焊层烧毁，输出电容 GND 区域阻焊层及铜箔被炸毁，主控芯片烧毁，烧毁路径分布在 3.3V 管脚。

碳纤维板接触输出电容，输出电容短路的同时产生短时间高电流脉冲尖峰，造成输出电容承受电流应力超过耐流值爆炸；同时脉冲尖峰反向击穿 LDO，电流倒灌至上位机。

事故由高电流脉冲尖峰引发，平均电流值不足以触发以上两种保护机制，导致保护失效。

- 1.对现有保护壳存在的漏洞进行迭代；
- 2.调试环节增加隔离模块或器件。
