# 厦门大学 RoboMaster 事故报告

## 哨兵摩擦轮损坏事故

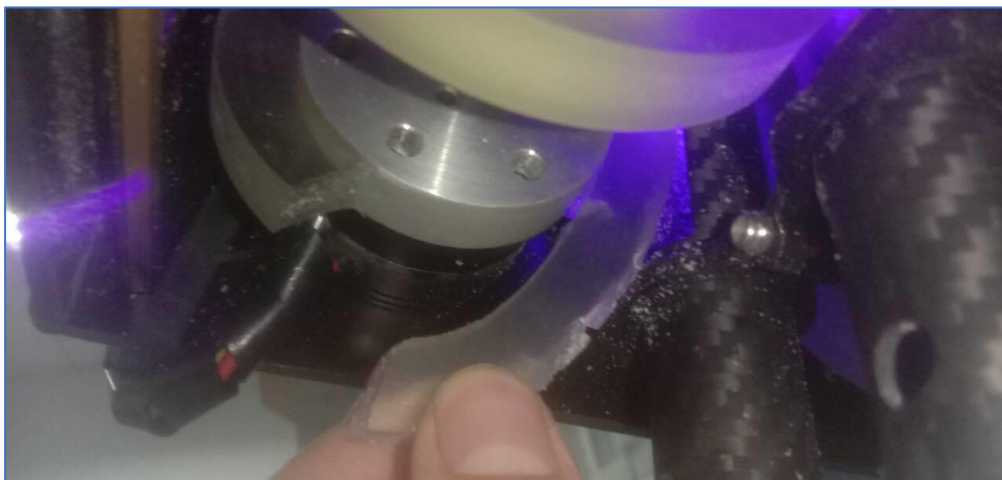
摩擦轮脱胶

胶轮断裂并脱胶。

胶轮硬度太软，胶轮与枪管之间的预留距离较小，转速太快时胶轮形变太大，与枪管产生干涉，造成损毁。

胶轮的形变量考虑不周。

设计时参考之前老队员的设计报告，但是由于经验不足，预留间隙不够，导致事故发生。

提高摩擦轮硬度，降低转速。
