### ANEXO: FORMULARIO EXTERNO DE POSTVENTA

PROYECTO ARGIA			
SOLICITUD DE TRABAJO (Tablero de Control) N° 068			
Responsable de Ejecución: AFS			
Fecha de solicitud: 17/03/2021			
Solicitada por: Martin Arrascue (Apellido y Nombre)	PROPIETARIO	Inquilino	x
Teléfono de Contacto			
DETALLE DEL TRABAJO SOLICITADO			
Describa brevemente la problemática expresada por el solicitante			
Filtraciones por medianera. Problemas de humedad en el balcón y en la habitación en el sector donde instaló el aire.			
Describa la tarea a realizar para satisfacción del cliente			
Se debe reparar:-			
Primero: Ver con el silletero la medianera y reparar			
Segundo: y al final pintar las paredes afectadas			
DETALLES DE EJECUCION DE OBRA			
Fecha de Inicio	12-05-2021	Fecha de Finalización	02-06-2021
Personal que realizó el trabajo (Apellidos y Nombres)			
Dario Jesús Lizárraga - DNI: 29836722 – EN PINTURA INTERIOR			
Andrada + Zerda - REPARACION EN MEDIANERA EXTERIOR			
OBSERVACIONES

### ANEXO: FORMULARIO INTERNO DE POSTVENTA ANÁLISIS DE RESPONSABILIDADES

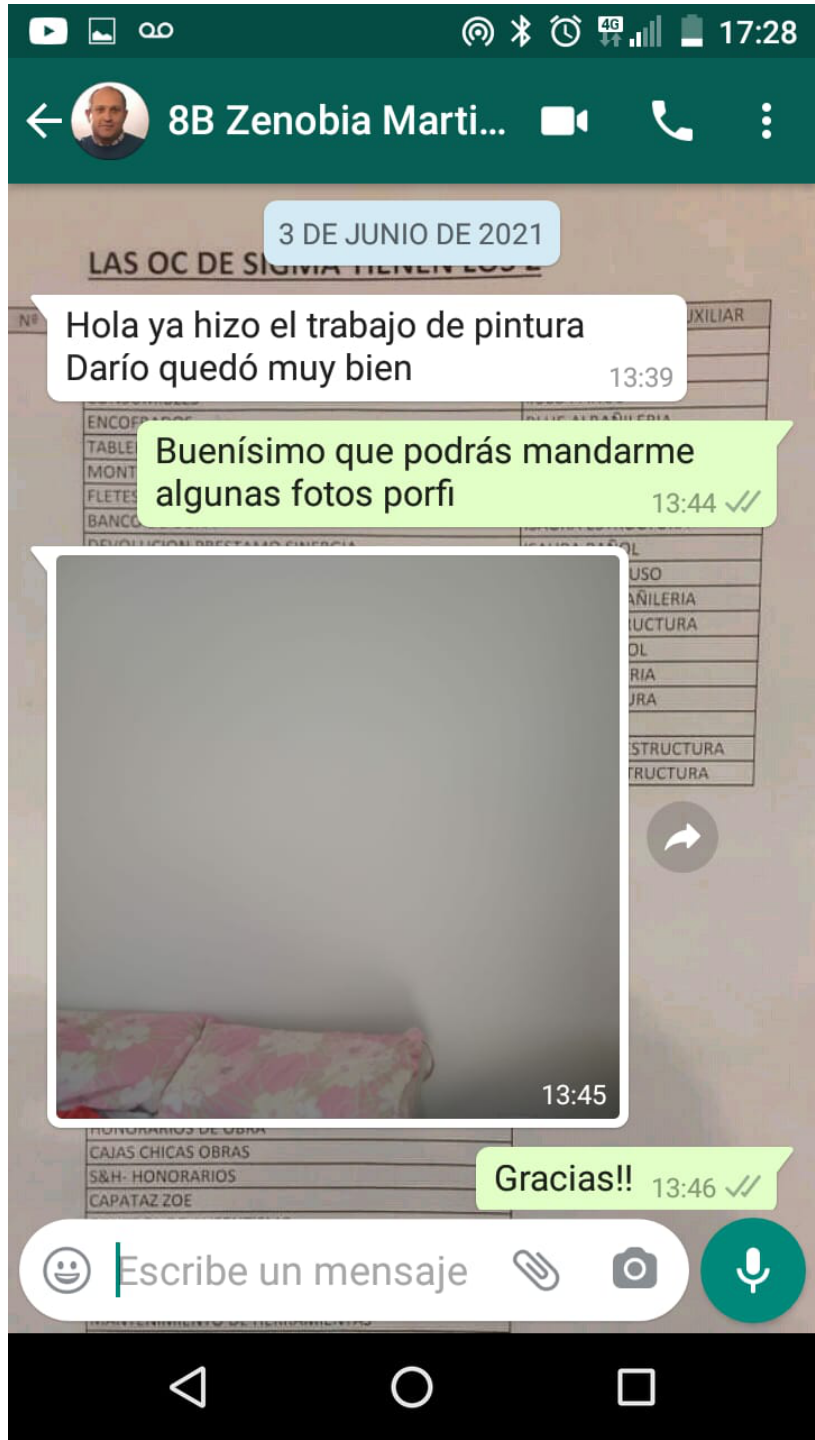
13-F17	DPTO.	PROBLEMAS	FOTOS	SOLUCION DEL PROBLEMA	TRABAJO A REALIZAR		PRESUPUESTO	DIA DE EJECUCION	TOTAL	OBSERVACIONES
ZENOBIA	DPTO. 8B	Humedad en borde de viga y columna. Problemas de humedad en el balcón y en la habitación

Terminado el trabajo del silletero en medianeras, se contrato al Pinor para acondicionar las paredes afectadas.	*EL TRABAJO A REALIZAR SERIA : * departamento 8B: curado de grietas y humedad vieja	PINTOR DARIO	Costo de mano de obra + material en pintura interior!  Dpto. 8B \$3000	Se realizo el día 2 de Junio y se finalizo el día 2 de Junio	Costo final: \$3000
