ANEXO:FORMULARIO INTERNO DE POSTVENTA ANÁLISIS DE RESPONSABILIDADES

PROYECTO ARGIA			
SOLICITUD DE TRABAJO (Tablero de Control) N° 068			
Responsable de Ejecución AFS			
Fecha desolicitud 18-1-2021			
Solicitada por (Apellido y Nombre)Julieta Dilella		Propietario X	Inquilino
Teléfono de Contacto			
DETALLE DEL TRABAJO SOLICITADO			
Analizar posibles causas.			
Analizar las responsabilidades de cada Contratista y de la LINK.			
<ul style="list-style-type: none"> - El techodel balcón del dpto. 142 (Dilela) se llueve constantemente, no solo con lluvia, sino cada vez que baldean. 			
<ul style="list-style-type: none"> - Humedad junto a la puerta de acceso del dpto. 142. Entre la Montante, la puerta de acceso y el ba del dpto. 141 			
<ul style="list-style-type: none"> - Grietas en esquina de ventanade living hacia patio interior y grietas en ventana delbalcón 			
SOLUCION DEL RECLAMO			
Acciones y trabajos realizados			
SE EVALUO CON LA (LINK) QUE CORRESPONDIERA A UN TRABAJO DE POSTVENTA.

ANEXO: FORMULARIO EXTERNO DE POSTVENTA

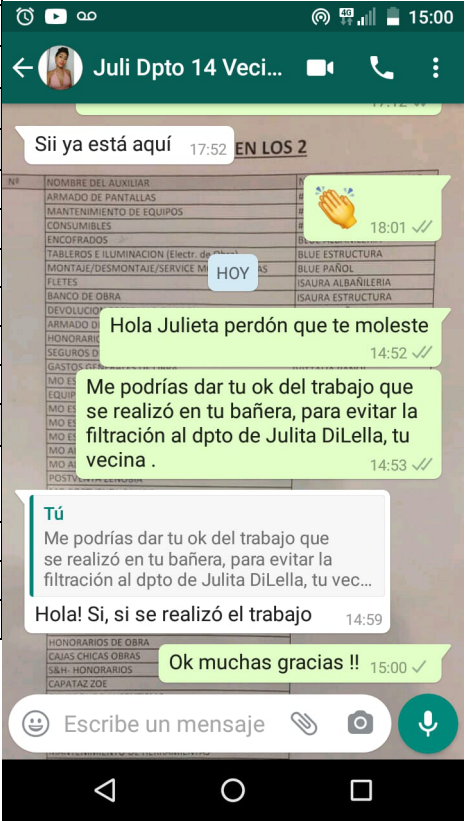
ADJUNTO CAPTURAS DE WP
Fecha y firma Conformidad
del Cliente

<ul style="list-style-type: none"> - Reparar la bañera retirando toda pastina vieja y rellenando bien y colocar sellador sikacryl. 			
<ul style="list-style-type: none"> - Reparar las grietas y sellar bien la ventanas 			
<ul style="list-style-type: none"> - Pintar todo lo afectado. 			
DETALLES DE EJECUCION DE OBRA			
Fecha de Inicio	19-03-2021	Fecha de Finalización	19-3-2021
Personal que realizó el trabajo (Apellidos y Nombres)			
MEDINA JOSE			
OBSERVACIONES			
Solo se realizó la reparación de la bañera del dpto. 141			
El resto se realizara bien tenga aprobado el presupuesto ya presentado.			
ADJUNTO LA CONFORMIDAD DEL DPTO 141. DONDE SE REAPARO BAÑERA.
