OBRA
Código MPE.OBRA.011.POSTVENTA

ANEXO: FORMULARIO EXTERNO DE POSTVENTA

PROYECTO ARGIA			
SOLICITUD DE TRABAJO (Tablero de Control) N° 068			
Responsable de Ejecución: AFS			
Fecha de solicitud: 17/03/2021			
Solicitada por: NICOLAS BLOJ (Apellido y Nombre)		PROPIETARIO X	Inquilino
Teléfono de Contacto			
DETALLE DEL TRABAJO SOLICITADO			
Describa brevemente la problemática expresada por el solicitante			
Filtraciones por medianera. Problemas de humedad en el balcón y en la habitación en el sector donde se instaló el aire (por parte de la empresa constructora). Por la pandemia se postergó Los trabajos.			
Describa la tarea a realizar para satisfacción del cliente			
Se debe reparar:-			
Primero rejilla de terraza bajo pileta y las rejillas de los balcones de los dptos. Con problemas. El 13C y D y el 12 C.			
Segundo: Ver con el silletero la medianera y reparar, y al final pintar las paredes afectadas.			
DETALLES DE EJECUCION DE OBRA			
Fecha de Inicio	05-05-2021	Fecha de Finalización	07-06-2021

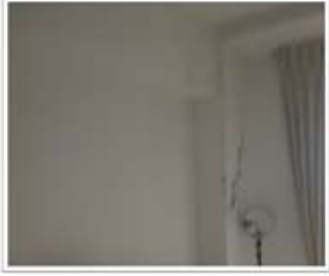
L3-F1:	DPTO.	PROBLEMAS	FOTOS	SOLUCION DEL PROBLEMA	TRABAJO A REALIZAR	
ZENOBI	DPTO. 12 D	Filtraciones por medianera. Problemas de humedad en el balcón y en la habitación en el sector donde instaló el aire. Y tambien humedad por el conducto de pluvial.

*Y hacer bajar al silletero para que revise la medianera. Y me pase foto del estado.	*EL TRABAJO A REALIZAR SERIA : El SILLETERO, Adebe bajar curando las grietas en las medianera del este de la parte trasera de los departamentos 13D - 12D y revisar hasta abajo para ver como esta todos los otros dptos. Asi aprovechamos la bajada del silletero.	<div>FILTRACIONES DEL PISO 13 D - NAVARRO ACOSTA</div>
