## ANEXO: FORMULARIO INTERNO DE POSTVENTA ANÁLISIS DE RESPONSABILIDADES

PROYECTO ARGIA			
SOLICITUD DE TRABAJO (Tablero de Control) N° 068			
Responsable de Ejecución: AFS			
Fecha de solicitud 17-3-2021			
Solicitada por (Apellido y Nombre): NICOLAS BLOJ		Propietario X	Inquilino
Teléfono de Contacto			
DETALLE DEL TRABAJO SOLICITADO			
Analizar posibles causas.			
Analizar las responsabilidades de cada Contratista y de la LINK.			
Filtraciones por medianera. Problemas de humedad en el balcón en la habitación en el sector donde se instaló el aire (por parte de la empresa constructora). por la pandemia se postergó los trabajos.			
SOLUCION DEL RECLAMO			
Acciones y trabajos realizados			
SE EVALUO CON LA (LINK) QUE CORRESPONDIERA TRABAJO DE POSTVENTA.			
Se debe reparar			
Primero rejilla de terraza bajo pileta y las rejillas de los balcones de los dptos. con problemas. El 13C y D y el 12 C.			
Segundo Ver con el sillettero la medianera y reparar, y al final pintar las paredes afectadas.

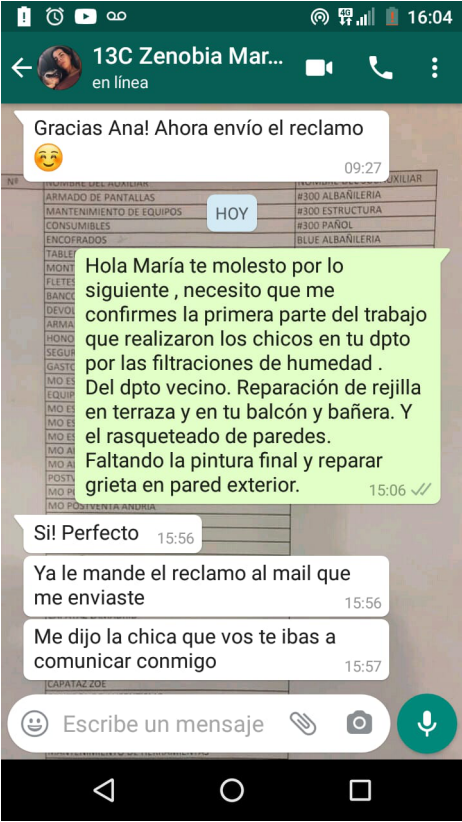
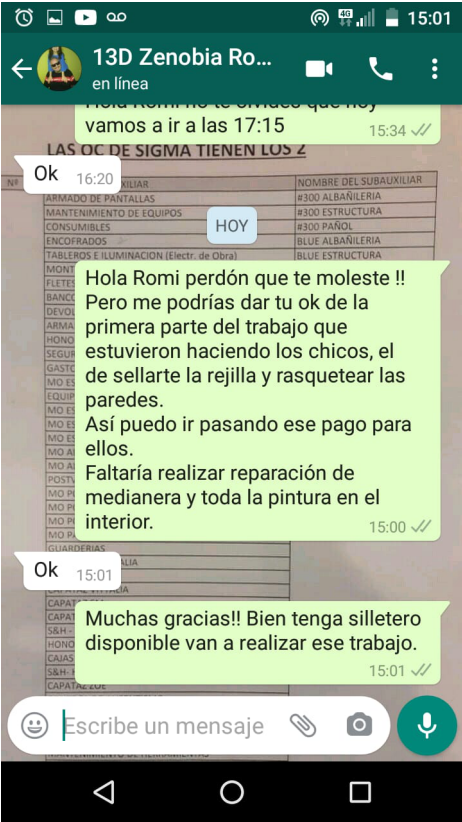
DPTO.	PROBLEMAS	FOTOS	SOLUCION DEL PROBLEMA	TRABAJO A REALIZAR		PRESUPUESTO	MATERIALES NECESARIOS	OPERARIOS	CANTIDAD DE DIAS	DIA DE EJECUCION	HS OCUPADAS	\$
ZENOBIA	DPTO. 12 D	<p>Densidad humedad en medianera y en la pared que da al otro dpto 12 C y tambien hay humedad en celoseros en balcon y conducto de bajada.</p>

<p>* CONTACTARSE CON LOS DPTO VECINOS 12C - 13C - 13D para ver cual seria el problema de Humedad.</p> <p>*Y hacer bajar al sillettero para que revise la medianera, y me pase foto del estado. Y un presupuesto del trabajo .</p>	<p>*VISITAMOS A LOS DPTOS. JUNTO CON EL CAPATAZ Y SE OBSERVO QUE EN TODOS TIENEN HUMEDAD EN EL MISMO LUGAR QUE EL DPTO 12D .</p> <p>*EL PROBLEMA ES EN EL CONDUCTO DE BAJADA DE LA PLUVIA DE LOS BALCONES.</p> <p>*EL TRABAJO A REALIZAR SERIA :</p> <p>1- RETIRAR LA REJILLA QUE SE ENCUENTRA EN LA LOSA DE DEBAJO DE LA PILETA, RELLENAR BIEN TODOS LOS BORDES CON IMPER G + IMPER F Y PINTAR CON MEMBRANA LIQUIDA TODO LA LOSA DEL SECTOR. Y VOLVER A COLOCAR LA REJILLA. Y DE IGUAL FORMA EN LOS DPTOS 13D Y C.</p> <p>2- Y DESPUES RASQUETEAR TODO EL REVOQUE HUMEDO EN LOS DPTOS QUE SE VIOTO PARA QUE SE AIREEN LAS PAREDES. ASI DESPUES SOLICITAR UN PRESUPUESTO AL PINTOR PARA QUE REPARE LAS MISMAS.</p> <p>*Y EN EL TEMA DE LA HUMEDAD EN MEDIANERA , BIEN ME RESPONDA DIEGO ALMADA POR EL TEMA DEL SILLETERO, AH VAMOS A HACER QUE BAIE PARA VER COMO ESTA Y QUE TRABAJO HAY QUE HACER.</p> <p>* REPARAR LA BAÑERA DEL DPTO 13C .</p> <p>SE RETIRO TODA LA PASTINA QUE QUEDABA SE RELLENO NUEVAMENTE CON PASTINA Y SE COLOCO SELLADOR SIKACRIL. TAMBIEN SE REALIZO EL MISMO TRABAJO EN EL BORDE LATERAL VERTICAL.</p>

<p>* EL PRIMER TRABAJO LO VAMOS A REALIZAR CON GENTE DE LA OBRA. QUE SERIA EL PUNTO 1 Y 2</p>	<p>* LOS MATERIALES QUE SE PRECISA SON:</p> <p>1 BOLSA DE IMPER G</p> <p>1 BOLSA DE IMPER F</p> <p>4 LTS DE MEMBRANA LIQUIDA</p> <p>1 RODILLO DE PELO CORTA DE LANA</p> <p>1 PINCEL DE 5 CM</p> <p>3 SIKACRIL</p>	<p>2 PERSONAS DE LA OBRA</p> <p>Medina Jose y Orellana Nelson</p>	<p>3 DIAS</p>	<p>*PRIMERA PARTE DEL TRABAJO</p> <p>15/04/2021</p> <p>En la terraza bajo pileta, en el Dpto de Romi Acosta y Dpto de Maria Navarro</p>	<p>4 hs oficial</p> <p>4 hs ayud.</p>	<p>\$793</p> <p>\$664.24</p>

Personal que realizó el trabajo (Apellidos y Nombres)			
MEDINA JOSE Y ORELLANA NELSON			
OBSERVACIONES			
EL TRABAJO QUE SE REALIZO ES LA PRIMERA PARTE, EN LOS DPTOS SIGUIENTES: 12C – 13 D- 13C FALTANDO VER EL 12D QUE ES EL DE NICOLAS BLOJ QUE ESTE SE VA A REALIZAR EL DIA 3 DE MAYO, EN FORMA PARALELO CON LOS TRABAJOS DE MEDIANERA.			
ADJUNTO LA CONFORMIDAD DE LOS DPTOS DONDE YA INGRESAMOS. SOLO FALTANDO EL PINTADO DE LAS PAREDES AFECTADAS.
