## MANUAL DE PRÁCTICAS ESTÁNDAR

### ANEXO: FORMULARIO INTERNO DE POSTVENTA ANÁLISIS DE RESPONSABILIDADES

<b>PROYECTO ARGIA</b>			
<b>SOLICITUD DE TRABAJO (Tablero de Control) N° 068</b>			
Responsable de Ejecución - AFS			
Fecha de solicitud: 03-6-2021			
Solicitada por (Apellido y Nombre) EMILIA HERRERA		Propietario	Inquilino
Teléfono de Contacto			
<b>DETALLE DEL TRABAJO SOLICITADO</b>			
Analizar posibles causas.			
Analizar las responsabilidades de cada Contratista y de la LINK.			
AL SACAR LAS PLACAS SE OBSERVO QUE UN CAÑO DE CLOACAS O PLUVIAL FUE QUE PRESIONO A LA ESTRUCTURA DEL CIELORRASO.			
<b>SOLUCION DEL RECLAMO</b>			
Acciones y trabajos realizados			
SE EVALUO CON EMILIA HERRERA QUE REPARE EL CIELORRASO CON URGENCIA PORQUE PODIA OCURRIR UN ACCIDENTE.			
Se debe reparar-: "SACAR LAS PLACAS Y ACONDICIONAR LA ESTRUCTURA Y VOLVER A COLOCAR PLACAS NUEVAS MASILLAR , ENDUIR Y PINTAR"			
<b>RESPONSABILIDAD DE PAGO</b>	<b>FORMA DE PAGO</b>	<b>COSTO MANO DE OBRA</b>	<b>COSTO MATERIALES</b>
sigma	EFFECTIVO	\$ \$ 5,635.50

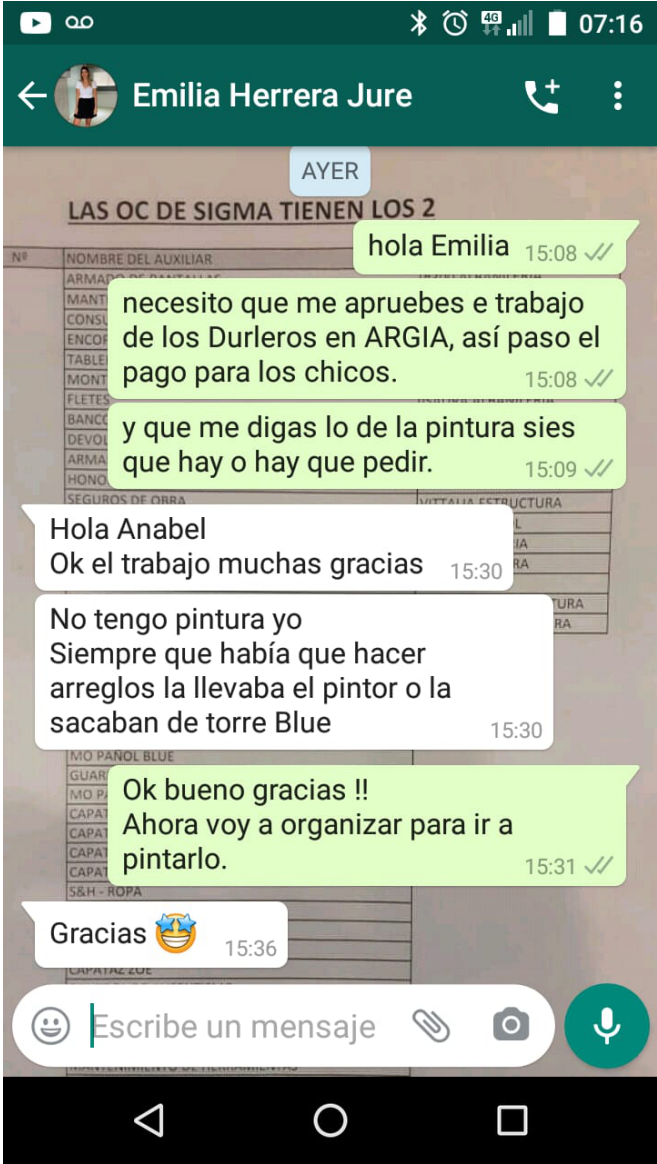
DIFICULTAD	DPTO.	PROBLEMAS	SOLUCION DEL PROBLEMA	OPERARIOS	DIA DE EJECUCION	HS OCUPADAS	ESTADO	MATERIALES OCUPADOS	OBSERVACIOES
ARGIA	PISO 11	EN EL PALIER SE DESPRENDIO EL CIELORRASO	SACAR LAS PLACAS Y ACONDICIONAR LA ESTRUCTURA Y VOLVER A COLOCAR PLACAS NUEVAS MASILLAR , ENDUIR Y PINTAR	CRUZ, DANIEL BORJA, LUIS  DURLEROS	VIERNES 4 DE JUNIO 2021 SABADO 5 DE JUNIO 2021	\$2817.75 \$2817.75	\$ 5,635.50	3 PLACAS DE DURLOCK MONTANTES SOLERAS MASILLA CINTA  ESTOS MATERIALES SE SACO DE LA OBRA DE LAMADRID- SE VA HA ESTAR SOLICITANDO EL PEDIDO PARA DEVOLVER.	FALTA REALIZAR LA PINTURA.

<b>OBSERVACIONES</b>			
EL TRABAJO QUE SE REALIZO ES SOLO LA REPARACION DEL CIELORRASO. FALTA LA PINTURA.
