# Chlorkorrosion führte zu Hallenbadunglück

2010 jährt sich das Hallenbadunglück Uster zum 25. Mal. Empa-Experten untersuchten damals die Ursachen des Deckeneinsturzes, der zwölf Menschen das Leben gekostet hatte. Ihr Befund: Spannungsrissskorrosion an den Aufhängebügeln.

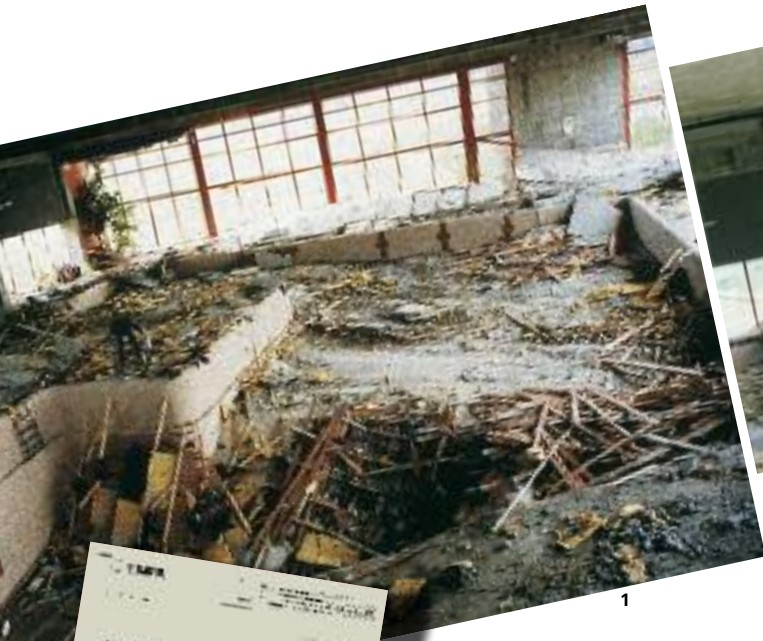
**1**  
Hallenbad Uster, 10. Mai 1985:  
Schadensbild am Morgen nach  
dem Deckeneinsturz. Die Empa-  
Experten suchen nach Spuren  
für die Ursache des Unglücks.

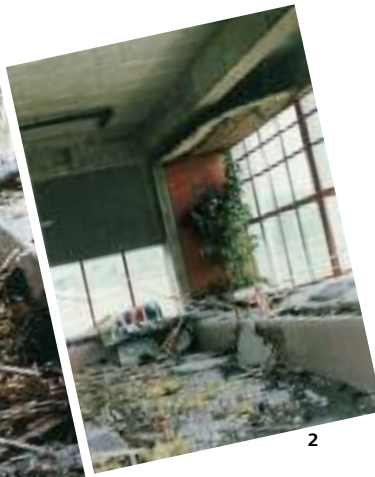
**2**  
Nur in der nordöstlichen Ecke ist ein  
Rest der Decke hängen geblieben.
