RAPPORT D'AUDIT TECHNIQUE

Lieu d'intervention : Centrale éolienne «
Source de Sèves », 50490 – Vaudrimesnil.

Nature de la mission : Audit technique d'une centrale éolienne.

Turbine audité VDN 2

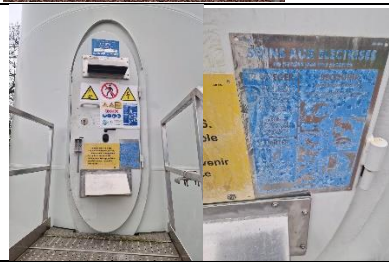
Etat de conservation de la porte d'accès, filtre, grille, verrouillage.	Etat dégradé	L'affichage sur la porte est endommagé par les conditions météo. <i>Commentaire EDPR : Un contrôle sera fait durant la prochaine inspection de site par EDPR</i>

- Nettoyer la fondation
- Effectuer une révision des autocollants présentant les informations importantes.
- Remplacer les câbles de terre en fondation

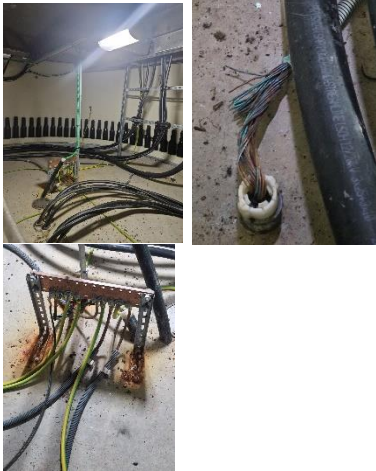
Description	Etat	Observations	Images
Fondation	Etat de propreté	Etat grave	Câble de terre rouillé et abîmé <i>Commentaire EDPR : Une inspection spécifique sera réalisée durant l'année (QAQC Fondation)</i>

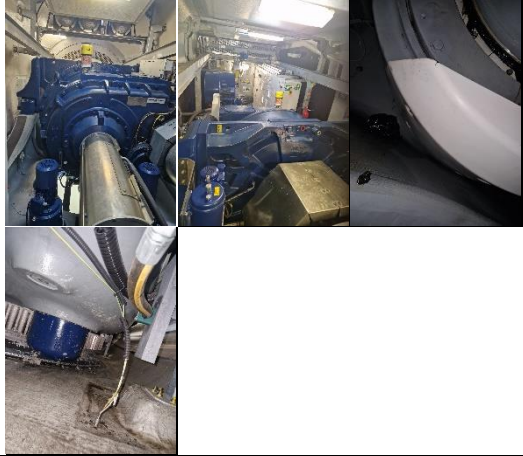
Description	Etat	Observations	Images
Nacelle	Etat de propreté/ Général	Etat dégradé	Léger débordement de graisse sous l'arbre lent. <i>Commentaire EDPR : Le nettoyage nécessaire sera réalisé par SGRE lors de la prochaine maintenance.</i>

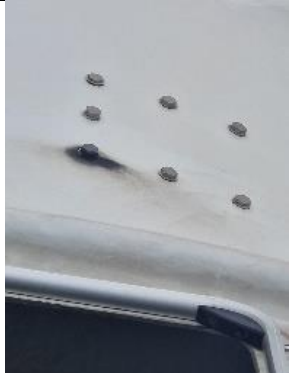
Description	Etat	Observations	Images
Etat général	Accès	Etat dégradé	Une vis est abîmée et le toit légèrement enfoncé au niveau de la trappe d'accès <i>Commentaire EDPR : La réparation nécessaire sera réalisée par SGRE lors de la prochaine maintenance</i>

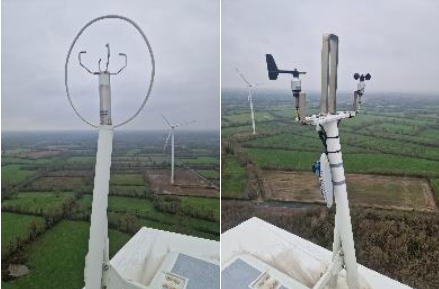
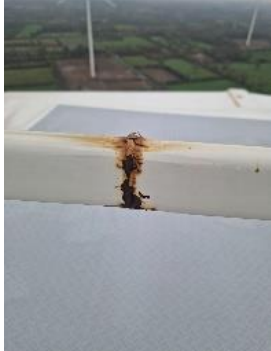
Mât météo	Etat dégradé	Trace de rouille sur la partie reliant les 2 mâts météo. <i>Commentaire EDPR : EDPR va vérifier comment gérer ce problème.</i>

- Nettoyer et repeindre le mât au niveau de la partie corrodée
