ACOMPANAMIENTO COMERCIAL SIN DINA

PLACA	SERVICIO	CENTRO DE SERVICIO	FECHA	SECUENCIA
EOL874	ACOMPANAMIENTO COMERCIAL SIN DINA	AUTOSISURA MEDELLIN	09-OCT-2021	130007186

CLIENTE CARLOS DAVID ARIAS IBARRA		C.C./NIT 1036640025	TELÉFONO	
DIRECCIÓN		E-MAIL		
MARCA MAZDA 3 [3] GRAND TOURING		MODELO 2019	COLOR GRIS	
SERVICIO PARTICULAR	MARICULADO DURANGO RAMIREZ ERIKA MILENA		VALOR AUTOS SURA 72.800.000	
COD. FASECOLD 05601143	MANIFIESTO NÚMERO 352018000395526	FECHA 2018/09/11	AVALUO PROPIETARIO	VALOR ACCESORIOS 72.800.000
VENCE SOAT	FECHA REVISIÓN TEC-MEC	TIPO TRANSPORTE PARTICULAR	NÚMERO MOTOR PE40654254	
NÚMERO CHASIS 3MZBN4278KM214019		NÚMERO SERIAL 3MZBN4278KM214019	ALARMA

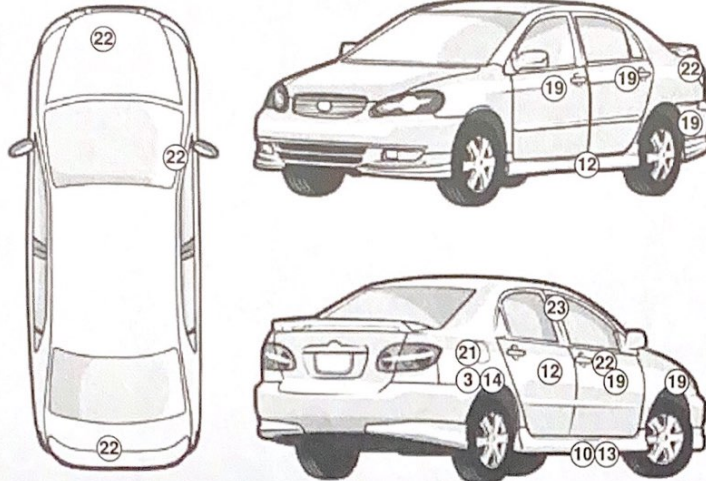
CARROCERÍA

ESPEJO RETROVISOR INTERNO	TIENE	ESPEJOS ELECTRICOS	BUENO	RADIO	ENCIENDE
RELOJ	TIENE	SEGUROS ELECTRICOS	TIENE	TABLERO	BUENO
TAPIZADO PISO	BUENO	TAPIZADO PUERTAS DELANTERAS	BUENO	TAPIZADO PUERTAS TRASERAS	BUENO
TAPIZADO TECHO	BUENO	VIDRIOS ELÉCTRICOS	TIENE	DIRECCION HIDRAULICA	NO TIENE
MARCACION DE SEGURIDAD	NO TIENE	RESISTENCIA DESEMPAÑANTE	TIENE	ESTRIBO DERECHO	GOLPE LEVE
ESTRIBO DERECHO	MAL REPARADO POR REMOC	GUARDAFANGO DELANTERO DERECHO	RAYADO	COSTADO DERECHO	MAL REPINTADO
COSTADO DERECHO	BIEN REPARADO POR REMOC	COSTADO DERECHO	REMOVIDO	PARAL CENTRAL DERECHO	REPINTADO
PARAL CENTRAL DERECHO	REPINTADO PARCIAL	PUERTA DELANTERA DERECHA	REPINTADO	PUERTA DELANTERA DERECHA	RAYADO
PUERTA DELANTERA DERECHA	SUMIDO	PUERTA TRASERA DERECHA	REMOVIDO	PUERTA TRASERA DERECHA	MAL REPARADO
VIDRIO PUERTA DEL DER	BUENO	VIDRIO PUERTA TRAS DER	BUENO	VIDRIO COSTADO DERECHO	BUENO
ESTRIBO IZQUIERDO	MAL REPARADO	GUARDAFANGO DELANTERO IZQUIERDO	BUENO	COSTADO IZQUIERDO	RAYADO

COSTADO IZQUIERDO	REPINTADO	PARAL CENTRAL IZQUIERDO	BUENO	PUERTA DELANTERA IZQUIERDA	RAYADO
PUERTA DELANTERA IZQUIERDA	SUMIDO	PUERTA TRASERA IZQUIERDA	RAYADO	PUERTA TRASERA IZQUIERDA	SUMIDO
VIDRIO PUERTA DEL IZQ	BUENO	VIDRIO PUERTA TRASERA IZQUIERDO	BUENO	VIDRIO COSTADO IZQUIERDO	BUENO
PARAGOLPES DELANTERO	RAYADO	PARAGOLPES DELANTERO	REPINTADO	CAPO	REPINTADO
CAPOTA	BUENO	ESTRUCTURA FAROLA DERECHA	BUENO	ESTRUCTURA FAROLA IZQUIERDA	BUENO
PANORAMICO DELANTERO	BUENO	PARAL PANORAMICO DERECHO	REPINTADO	PARAL PANORAMICO IZQUIERDO	BUENO

DETALLE	ESTADO	DETALLE	ESTADO	DETALLE	ESTADO
PERSIANA	BUENO	ROMPENIEBLAS	TIENE	PANEL PARALLAMAS	BUENO
BABERO	NO TIENE	PARAGOLPES TRASERO	REPINTADO	ESPOILER TRASERO	NO TIENE
PANEL TRASERO	REMOVIDO	PANEL TRASERO	REPINTADO	PANORAMICO TRASERO	BUENO
STOP DERECHO	BUENO	STOP IZQUIERDO	BUENO	TAPA BAÚL	REPINTADO
TAPA BAUL	REMOVIDO

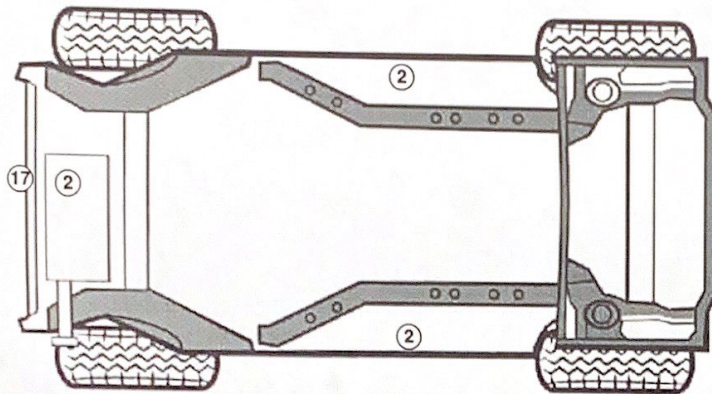
DETALLE	ESTADO	DETALLE	ESTADO	DETALLE	ESTADO
ESTRIBO DERECHO	BIEN REPARADO	ESTRIBO IZQUIERDO	BIEN REPARADO	PISOS CARROCERIA	BUENO
BASE CAJA DIRECCIÓN	BUENO	BASE TIJERA DERECHA	BUENO	BASE TIJERA IZQUIERDA	BUENO
TRAVIESA INFERIOR	BUENO	MARCO FRONTAL	BUENO	CARTER	BUENO
CUNA MOTOR	BUENO	DESFASE DIAGONALES CHASIS	NO TIENE	DESFASE DIAGONALES BASES TIJERA	NO TIENE
GUARDAPOLVO METALICO DERECHO	BUENO	GUARDAPOLVO METALICO IZQUIERDO	BUENO	GUARDAPOLVO PLASTICO DERECHO	BUENO
GUARDAPOLVO PLASTICO IZQUIERDO	BUENO	PUNTA DELANTERA DERECHA	BUENO	PUNTA DELANTERA IZQUIERDA	BUENO
TIJERA DELANTERA DERECHA	BUENO	TIJERA DELANTERA IZQUIERDA	BUENO	PANEL PARALLAMAS	BUENO
TORRE DELANTERA DERECHA	BUENO	TORRE DELANTERA IZQUIERDA	BUENO	DESFASE DIAGONALES A TRAVIESA INF	NO TIENE
EXTENSION PUNTA DELANTERA DERECHA	BUENO	EXTENSION PUNTA DELANTERA IZQUIERDA	BUENO	PANEL TRASERO	REMOVIDO
PISO BAUL	BIEN REPARADO	PUNTA TRASERA DERECHA	BUENO	PUNTA TRASERA IZQUIERDA	BUENO

TANQUE GASOLINA	BUENO	TIJERA TRASERA DERECHA	BUENO	TIJERA TRASERA IZQUIERDA	BUENO
