Écran de sous-toiture

Les désordres possibles d'infiltration

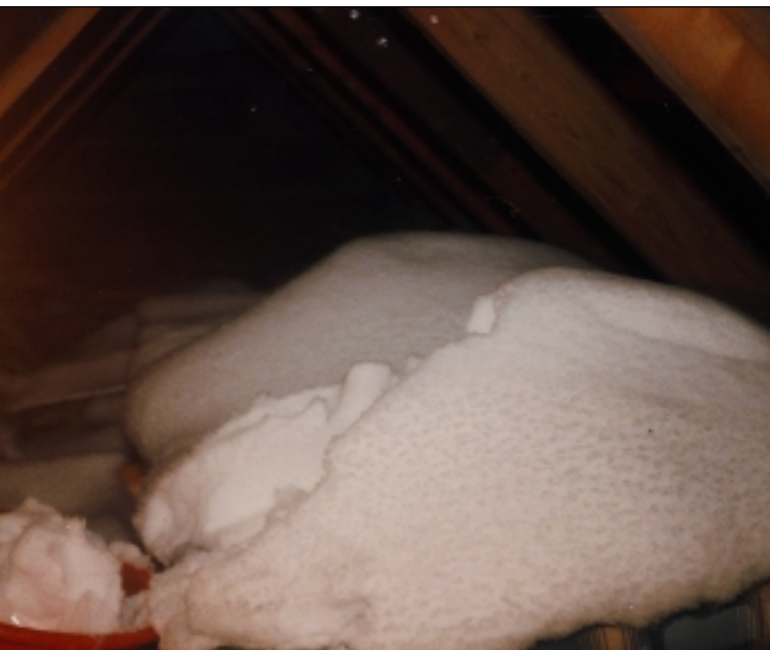
Accumulation de neige poudreuse dans les combles.
