# Infiltrations par points singuliers de couvertures en tuiles

La plupart des sinistres de couverture se produisent aux points singuliers :  
faitages, noues, raccordement avec des souches...  
Les défauts de mise en œuvre sont fréquents.

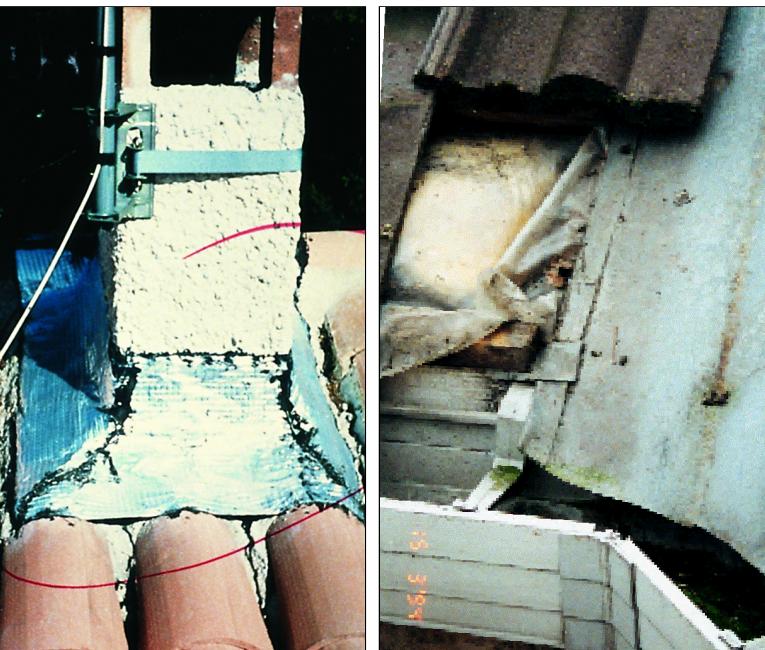
Les raccordements de conduits de fumée et les noues sont des points sensibles de la couverture.

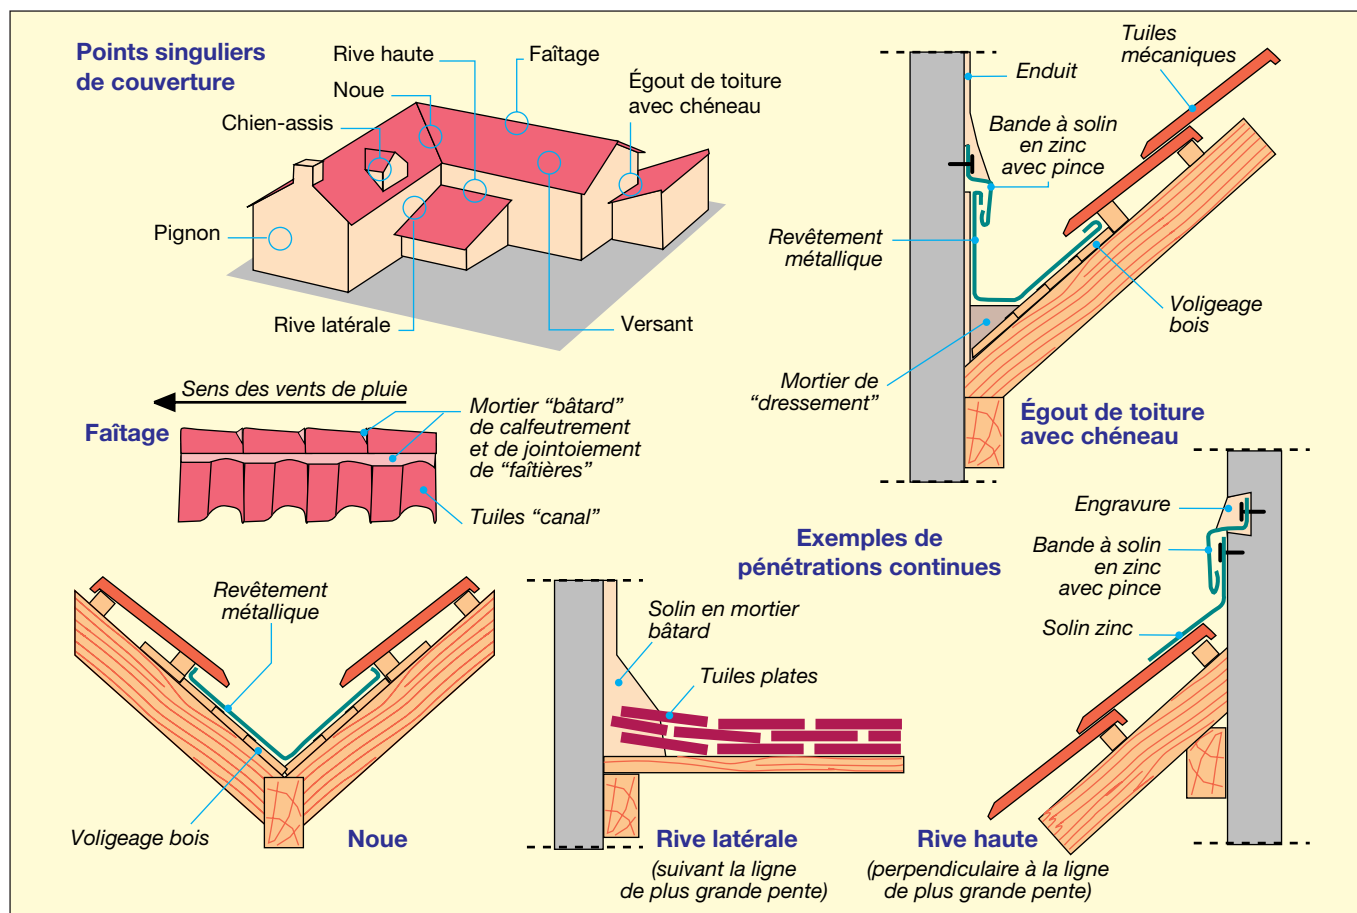
Dans tous les cas (voir schéma), la jonction entre le plan de toiture et le plan vertical du mur est une ligne dont l'étanchéité ne va pas "de soi". Le rôle du solin destiné à habiller cette jonction est déterminant. Il est constitué d'un mortier bâtard ou, mieux, d'une bande métallique (zinc en général) protégée en tête par un autre élément métallique à profil spécial, dit "bande à solin".

Selon les experts qui interviennent sur des cas d'infiltrations, les causes les plus fréquemment relevées sont :

- L'oubli pur et simple d'un solin.
- L'absence de protection de la tête du solin contre le ruissellement le long de la paroi.
- Pour les solins en mortier, l'utilisation d'un matériau inadapté, comme le ciment pur, source de retrait important, donc de fissuration, en lieu et place de mortier bâtard, le seul admis ici.
- Pour les solins en zinc :
  - la largeur insuffisante du couloir d'évacuation longeant le mur ; dans ce cas, comme dans celui de la noue, l'eau de pluie peut déborder sous les tuiles. Ce défaut peut être le fruit de l'ignorance, mais aussi d'une mauvaise utilisation des règles de calcul existant en la matière ;
  - l'absence ou la réalisation défectueuse de "l'engravure". Il s'agit d'une saignée pratiquée dans le mur et destinée à recevoir la tête et la fixation par pointes de la "bande à solin" et son colmatage au mortier bâtard.

Dans le cas où le mur est revêtu d'un enduit de finition, l'engravure peut être abandonnée et la "bande à solin" fixée directement au nu du mur. Sa forme lui permet d'arrêter l'enduit en son point bas (voir croquis). Cette solution présente toutefois un risque d'infiltration si l'enduit se fissure au droit de cette bande. Ceci ne manque pas de se produire dès que l'on oublie de tenir compte de la dilatation du métal (une bande de zinc de 6 m de long peut ainsi s'allonger de 1 cm sous une élévation de température de 70 °C, possible sous ensoleillement prolongé) et que l'on emploie des bandes de longueur supérieure à 3 m.
