INFORME DE REPARACIÓN

ORDEN DE SERVICIO: 236191719

EQUIPO	MODELO	FABRICANTE	NO. SERIE	ID	KILOMETRAJE
Camión Volquete	SX3256V354C	Shacman	LZGJL4V43SX004915	EP7719	2345

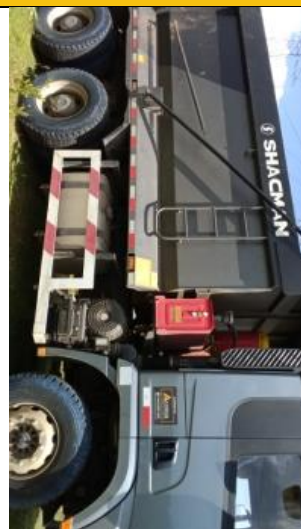
ELEMENTO	OBSERVACIONES	FOTOS
FUGAS DE ACEITE	reparacion de retenedora

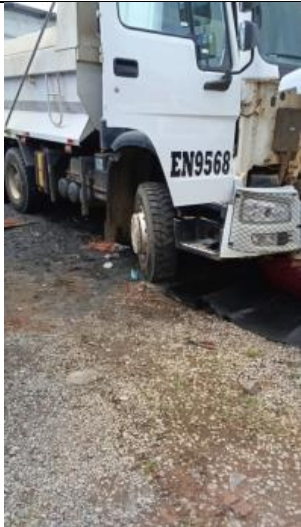
TAMBOR	reemplazo

se realiza cambio de bandas de frenos.
