INFORME DE REPARACIÓN

ORDEN DE SERVICIO: 236263149

| EQUIPO | MODELO | FABRICANTE | NO. SERIE | ID | KILOMETRAJE |
|---|---|---|---|---|---|
| Camión Volquete | SX3256V354C | Shacman | LZGJL4V43SX004915 | EP7719 | 2345 |

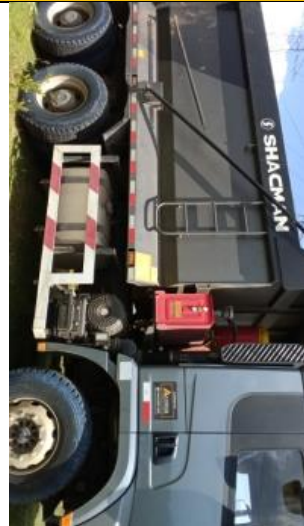
| ELEMENTO | OBSERVACIONES | FOTOS |
|---|---|--|
| FUGAS DE ACEITE | reparacion de retenedora | |
