INFORME DE REPARACIÓN

ORDEN DE SERVICIO: 236304453

EQUIPO	MODELO	FABRICANTE	NO. SERIE	ID	HORÓMETRO
Tele handlers	MTH4014-94	MAXBULL	Agregar 3120801	#2	1106.8

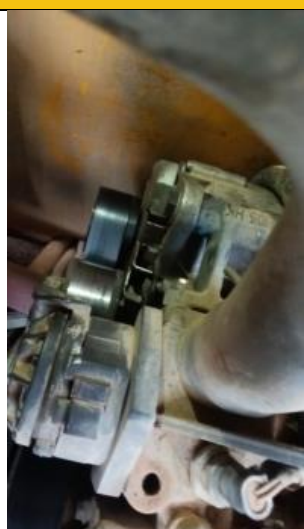
ELEMENTO	OBSERVACIONES	FOTOS
SISTEMA DE CARGA	se reparo el lternador y se le cambio la correa del motor

se le desarmó el alternador para cambiarle la balinera que estaba trancada
se le cambio la correa del motor

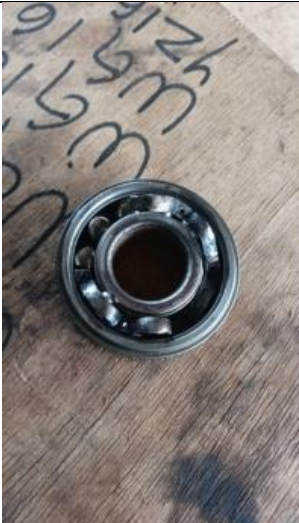
<p>SISTEMA DE CARGA</p>	<p>cambio de balinera</p>
