INFORME DE REPARACIÓN

ORDEN DE SERVICIO: 236263149

EQUIPO	MODELO	FABRICANTE	NO. SERIE	ID	KILOMETRAJE
Camión Volquete	SX3256V354C	Shacman	LZGJL4V43SX004915	EP7719	2345

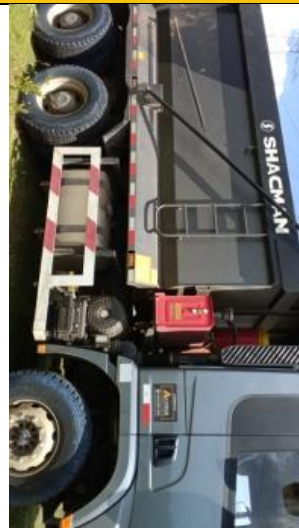
ELEMENTO	OBSERVACIONES	FOTOS
FUGAS DE ACEITE	reparacion de retenedora
