# Fiche de maintenance

- Équipement : Commande Moteur – Modulation de Largeur d'impulsion. Fonction Inc – Dec.
- Date de maintenance : 20/11/2024.

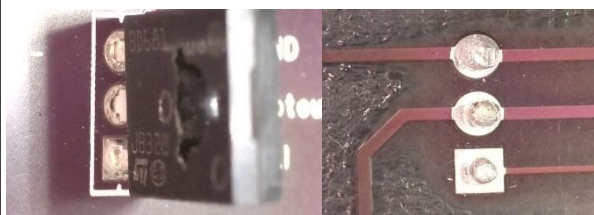
- Symptômes constatés :
  - Les dix résistances ne sont pas soudées.
  - Le transistor BD681 a été soudé à l'envers.
- Réparation :
  - Actions réalisées : Dessoudage et soudage des composants.
  - Outils utilisés : Station de soudage avec fer à souder et pistolet à air chaud, 3<sup>ème</sup> main et une pince.
  - Temps d'intervention : environ 2 heures.

Figure 1 Résistance R4 soudé
