三、典型案例解析

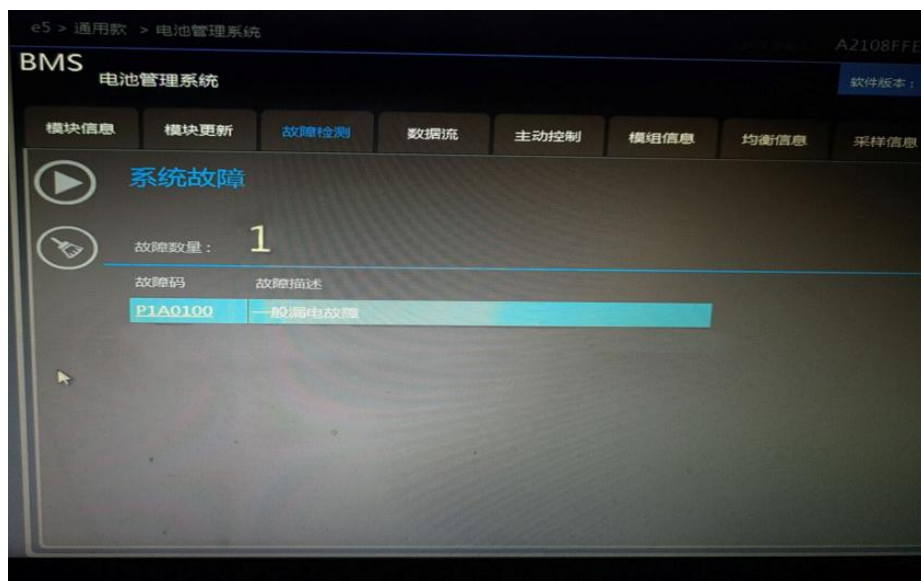
- 1) 利用诊断仪器读取车辆故障码，BMS 报：一般漏电，故障码无法清除；

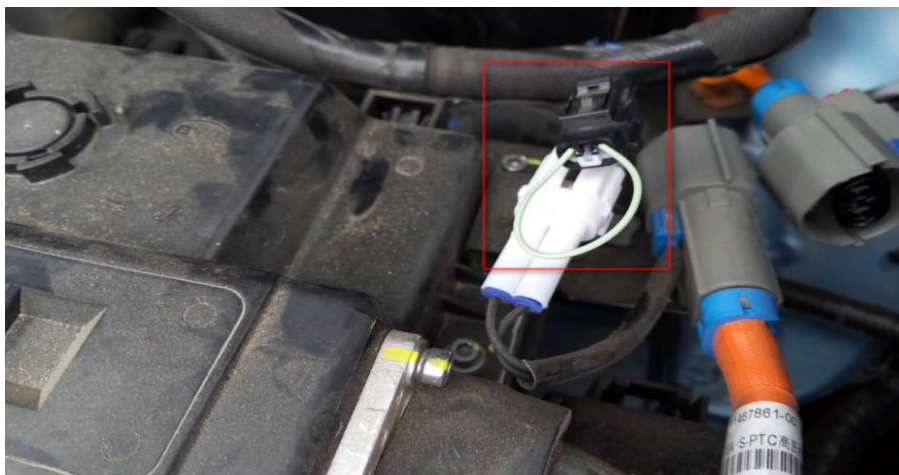
- 2) 检查各个高压系统，断开 PTC 加热模块高压插头，短接 PTC 高压互锁端子后，车辆可以上电，系统不再报漏电故障，仪表无故障信息提示；

3) 更换 PTC 加热模块故障排除;

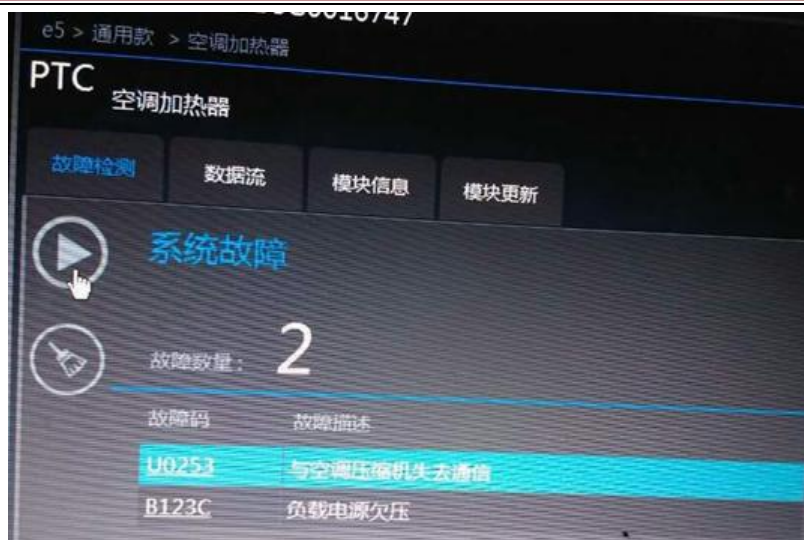
- 1) 读取系统故障: 与电动压缩机失去通讯;

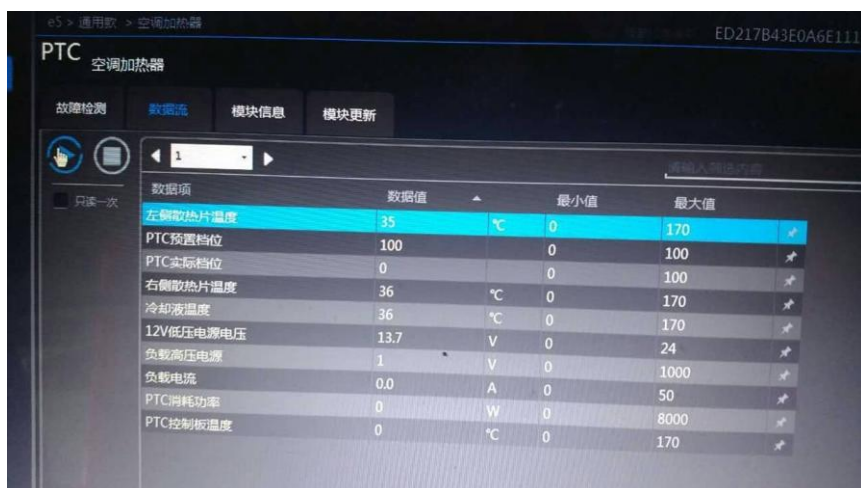
2) 读取 PTC 数据流发现，亦显示没有高压电输入；

6) 判定为电动压缩机短路导致 32A 保险烧损引起，更换压缩机及 32A 保险后，试车故障排除。

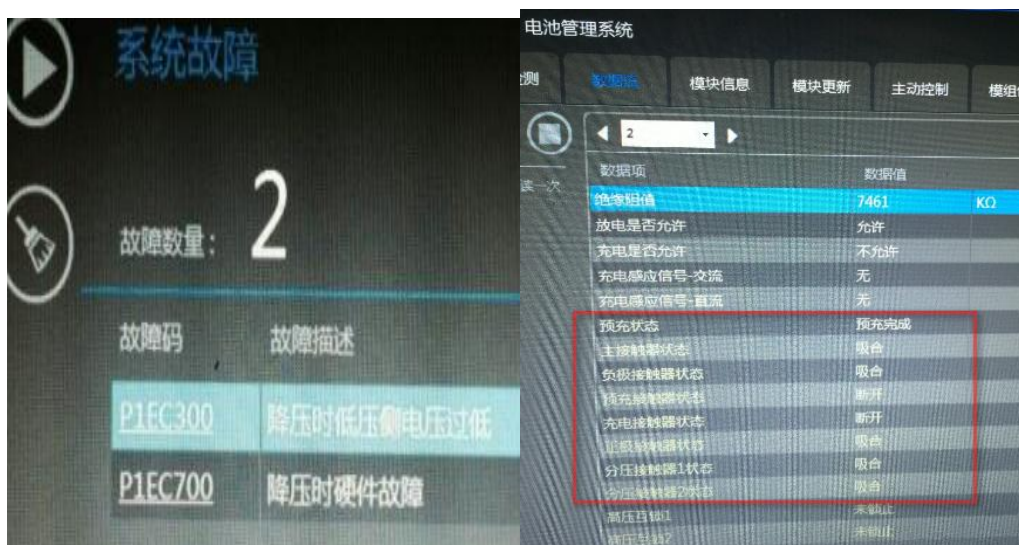
- 1) 测量低压起动电池电压为 0V，判断低压电池亏电已进入超低功耗模式；
- 2) 按左前门微动开关进行手动唤醒，再次测量低压铁电池正负极电压 12V (>7.5V)，车辆无法启动，并联蓄电池启动车辆，仪表上充电故障指示灯亮，提示请检查充电系统和低压电池系统；
- 3) OK 电时用 VDS 读取系统故障码，分别是“降压时低压侧电压过低”、“降压时硬件故障”，故障点全部指向降压过程；
- 4) 读取电池模组数据流正常，读取 DC 系统数据显示 DC 不工作，此时测量高压电控总成（DC-DC）低压输出端电压 11.3V，电压远小于 13.8V，判断 DC 不工作导致低压电池馈电，更换高压电控总成故障排除。

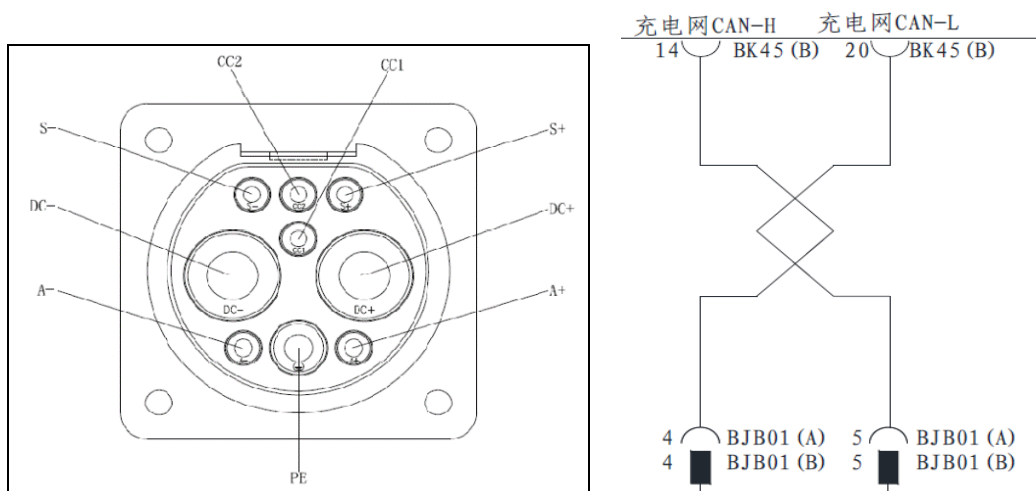
- 1) 首先测试插充电枪后仪表只有充电连接指示灯亮，再无其他充电的相关信息，充电桩上显示充电启动未能成功，但交流可以充电，由此可以暂定电池管理器能正常工作，故障应该在直流充电过程中涉及到的元器件或线束;
- 2) 但由于车子有亮充电连接指示灯，充电桩上却显示充电未能成功启动，所以将故障定位于充电过程中的 CAN 线信息交互失败上;

- 3) 接下来插上充电枪充电，测量电池管理器 BK45 (B) 接插件的 14 号针脚无电压，测量 20 号针脚 2.9V 电压，CAN 线电压正常应为 2.5V 左右，测量电池管理器 BK45 (B) 接插件的 14 号针脚到充电口 S-端子不导通，电池管理器 BK45 (B) 接插件的 20 号针脚到充电口 S+端子导通正常；
- 4) 测量充电口的 S-端和 S+端到前舱线束 BJB01 (B) 接插件 4 号端子和 5 号端子都导通正常，可以排除直流充电口故障，再测量前舱线束 BJB01 (A)-5 号端子到电池管理器 BK45 (B) -20 号端子导通正常，BJB01 (A)-4 号端子和电池管理器 BK45 (B) -14 号端子不导通，判定为该线束断路故障导致，更换前舱线束后故障排除。

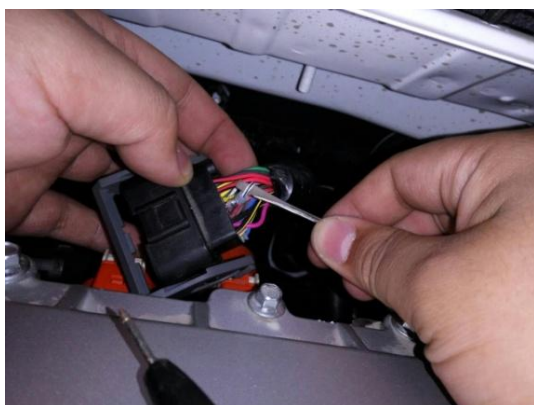
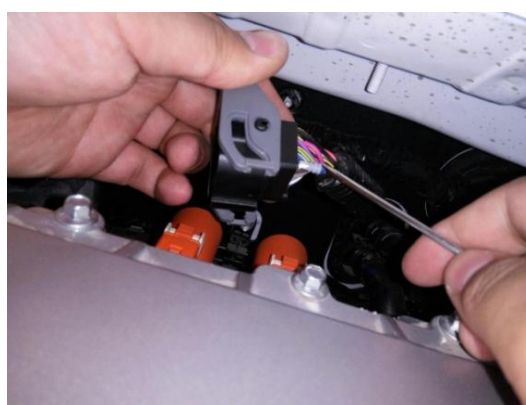
- 1) 怀疑 BMS 故障，倒换 BMS 后故障依旧存在；
- 2) 行驶中电量不下降、充电时电量不上涨，观察 BMS 当前总电流数据几乎一直为 0，遂怀疑霍尔电流传感器或线束故障，初步查看线束未发现异常；
- 3) 倒换高压电控总成，故障依旧；
- 4) 只能再从线束上下手，仔细检查从高压电控至 BMS 之间线路，发现高压电控 33pin 接插件的第 18 号、第 33 号针脚退针，检修处理后故障排除；

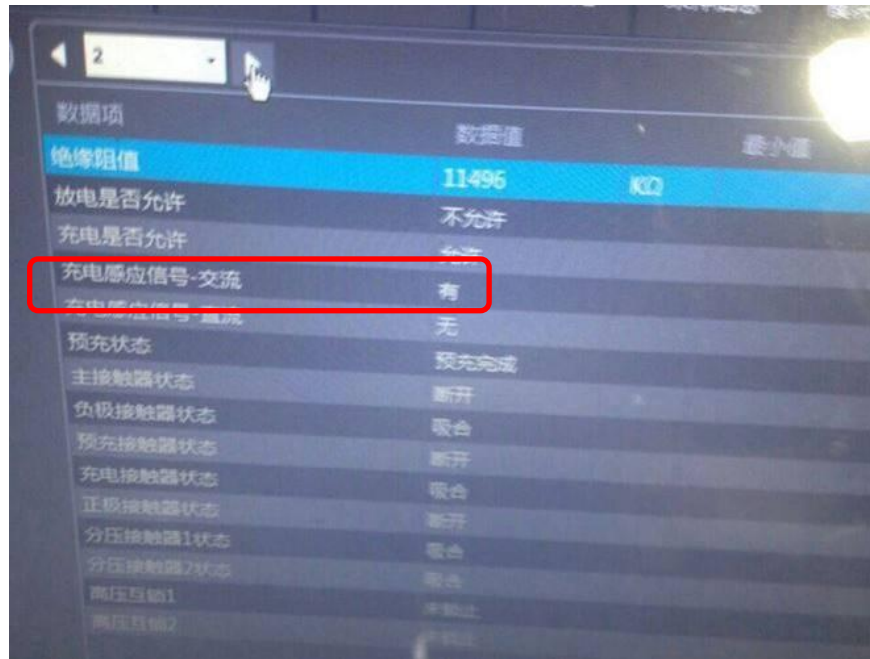
- 1) 使用交流充电盒、单相壁挂式充电盒都一样，仪表一直显示充电连接中；
- 2) 如果仪表显示充电连接中，则说明充电设备和整车还没有交互完成；
- 3) BMS 数据流中显示有充电感应信号-交流，如下图，说明 CC 信号正常；

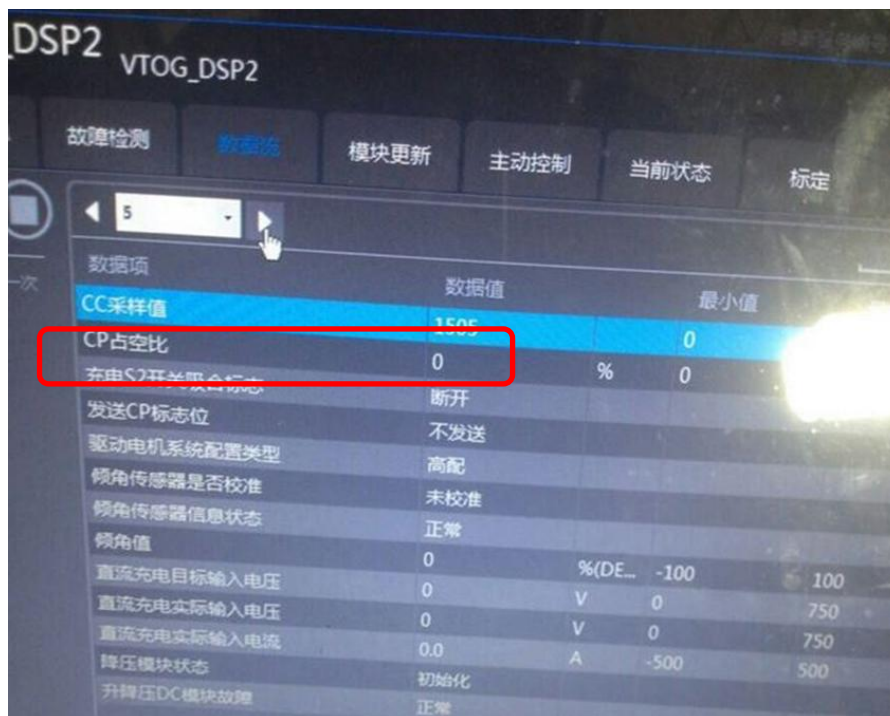
- 4) 而 VTOG 数据流中 CP 占空比信号一直是 0% (如下图), 说明 CP 信号不正常; 测量交流充电口 CP 针脚与 VTOG 的 64pin 接插件 CP 针脚导通性, 发现不导通, 仔细检查发现 BJB01 的 12 号针脚退针, 检修后试车故障排除。

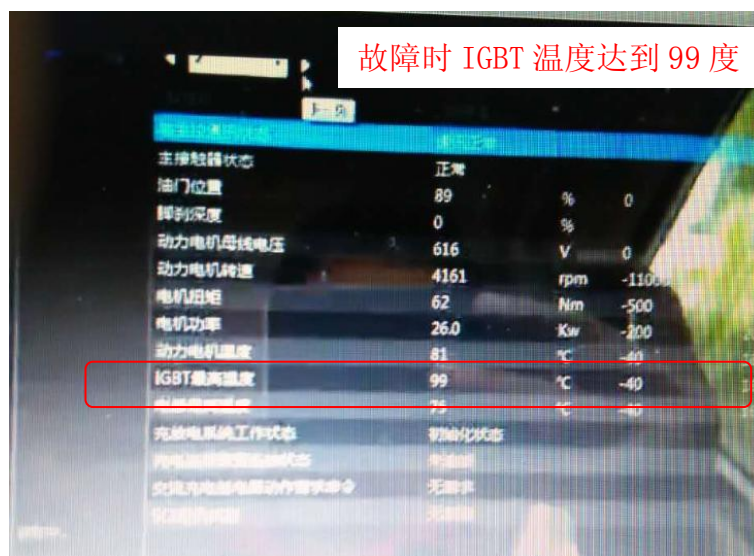
- 1) 使用 VDS1000 扫描，没有历史故障码，且在 VT0G、电池管理器数据流中未发现异常；
- 2) 试车至故障出现时查看 VT0G 数据流发现：电机扭矩 62 和电机功率 26 瞬间掉到 0，且来回跳动；
- 3) 进一步查看发现出现挫车时，IGBT 温度达到 99° C，分析挫车正是由于 IGBT 过温导致的功率限制；

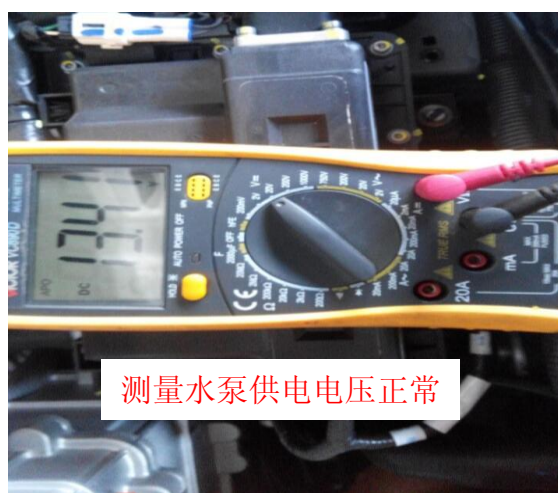
- 4) 检查冷却系统：电子扇工作正常；检查电子水泵发现没有运转，测量电子水泵接插件供电电压 13.41V，正常；

- 5) 更换电子水泵试车故障排除，查看 VT0G 数据流 IGBT 温度为 43 度，恢复正常。
