RELATÓRIO DE VISITA TRE-TO  
**GE03201801TRETOML**

**RELATÓRIO DE VISITA TRE-TO**

Data da visita ao cliente: 08/03/2018 - Chegada às 8h.

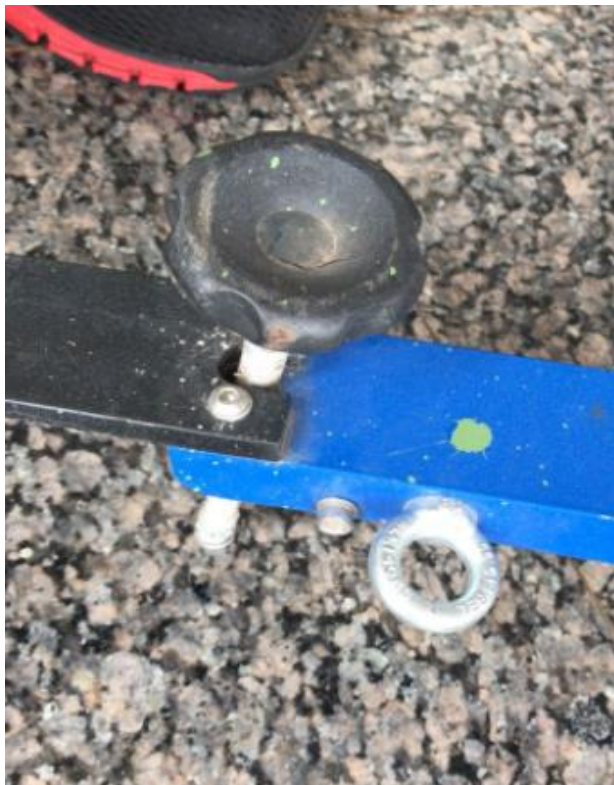
Suporte do tripé foi retirado. A falta dessa peça impossibilita o alinhamento da base.

A antena 02 não tem condições de operar novamente, as avarias informadas acima impossibilitam instalação e operação. A parábola, tripé e alimentador não tem reparo, é necessário a substituição por peças novas.

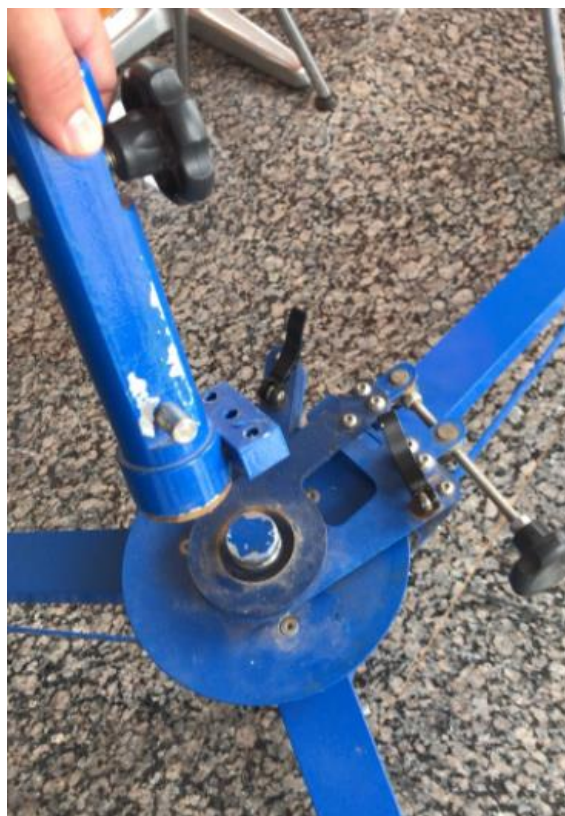
Pino central da base do tripé retirado

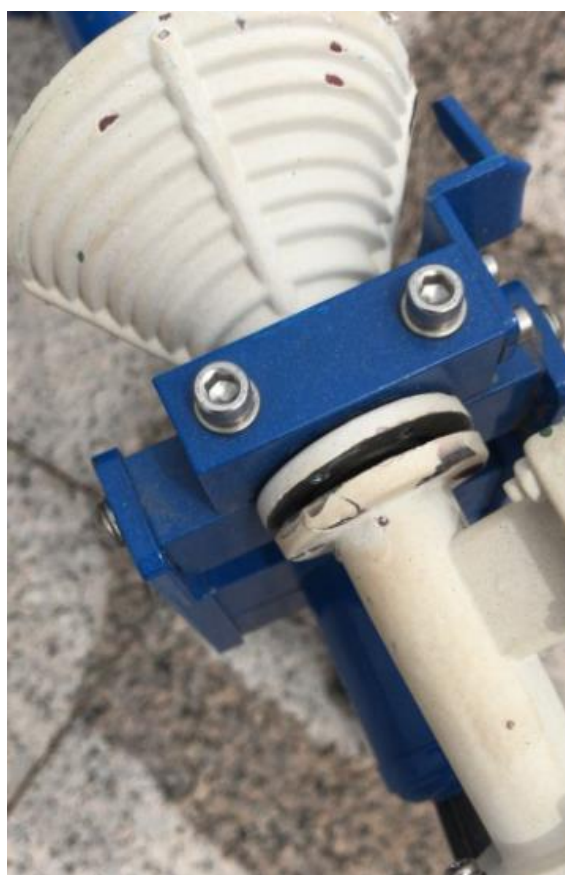
Alimentador danificado

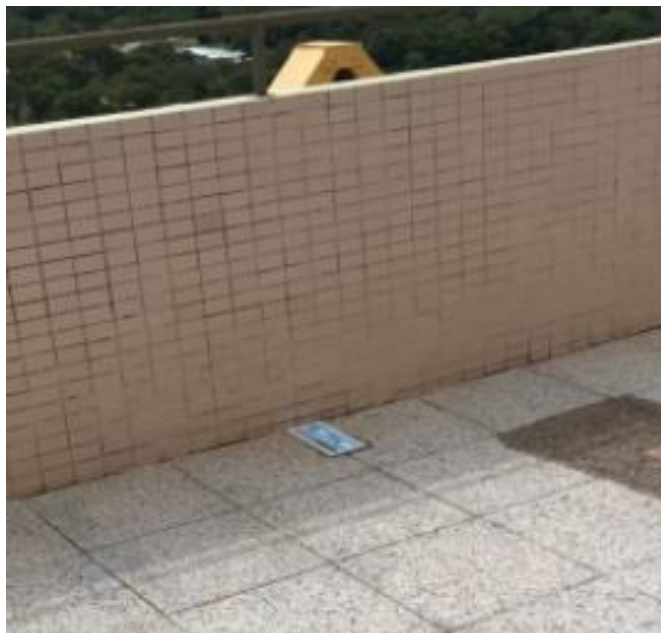
Tampa da caixa do eletrônico fora da antena

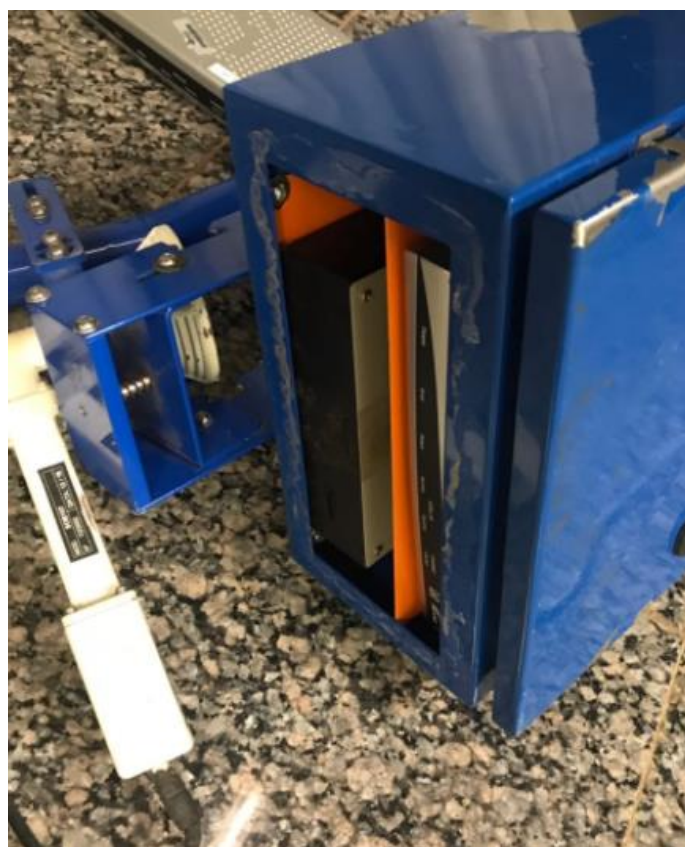
Caixa do eletrônico sem a tampa

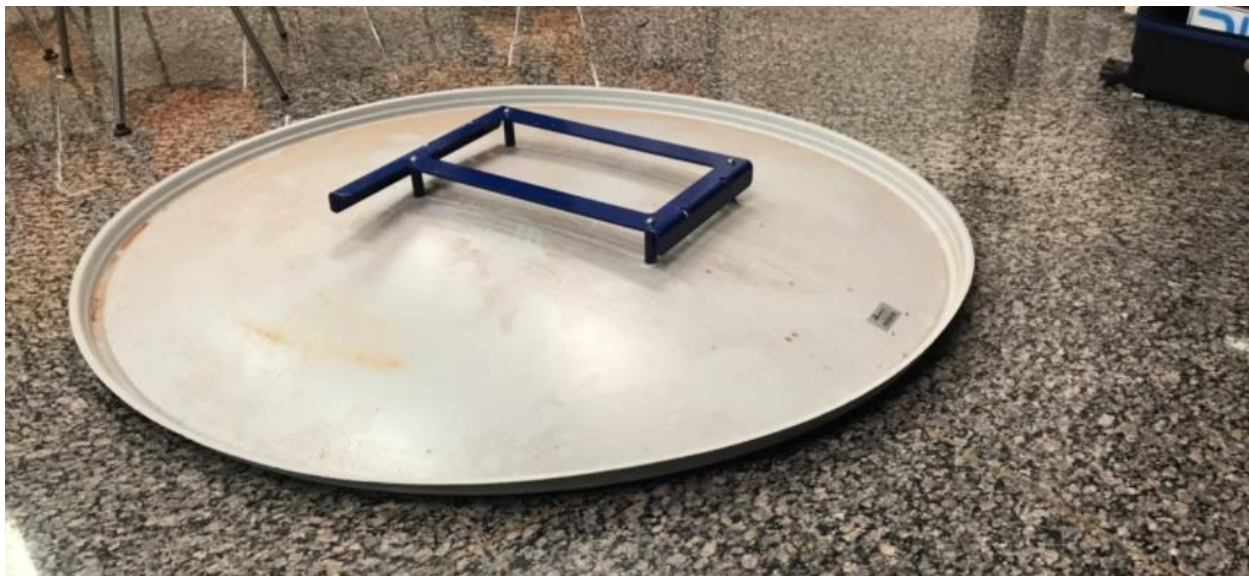
Parábola empenada
