## Relatório Técnico

Número: 036_23	Página: 1/3	Permissão de desvio / Concessão / Relatório auxiliar (referenciar RNC se aplicável): <b>RELATÓRIO TÉCNICO COMPLEMENTAR</b>			Data: 28/02/2023
Produto/Material Cód. do Cliente/ Fornecedor: 8035			Produto/Material Cód. SERDIA 087018		
Descrição do Produto/Material: PCBA MCE_ESP32 (P.A-PTH-PB)-TL			Cliente/ Fornecedor: SSAT		
Quantidade Total: 8	Quantidade Não conforme: 8	OP/OC: 7173 7174	NF.: 2651	Material recebido dia: 23/02/2023	Origem MP: 01
Assunto: Análise inicial				Responsável Técnico: Raysa Lorena

Recebemos na NF descrita acima o retorno de 8 placas PCBA MCE\_ESP32 (P.A-PTH-PB)-TL Item 087018, sob o relato de defeito "Sem sinal GPS e GPRS".

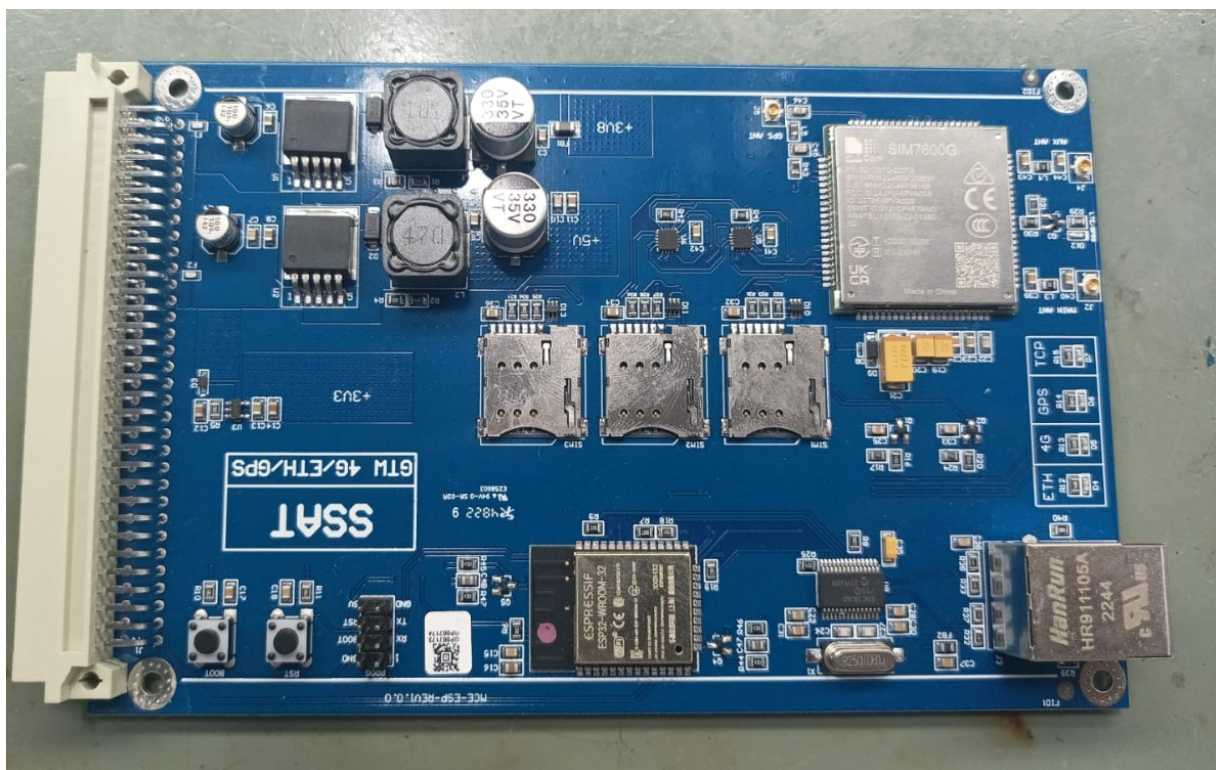
As placas não possuem teste funcional na Serdia, então realizamos a análise visual que consiste em observar a soldabilidade, polaridade e curtos de solda nos componentes e não foi identificado defeito de montagem.

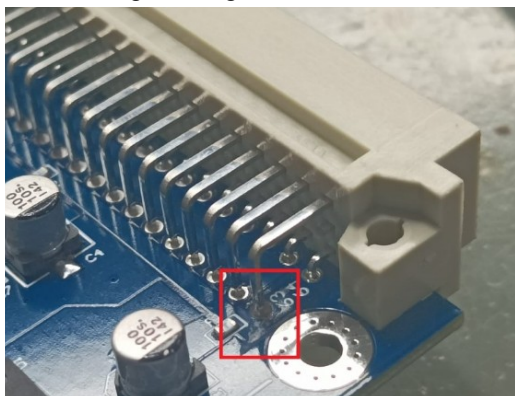
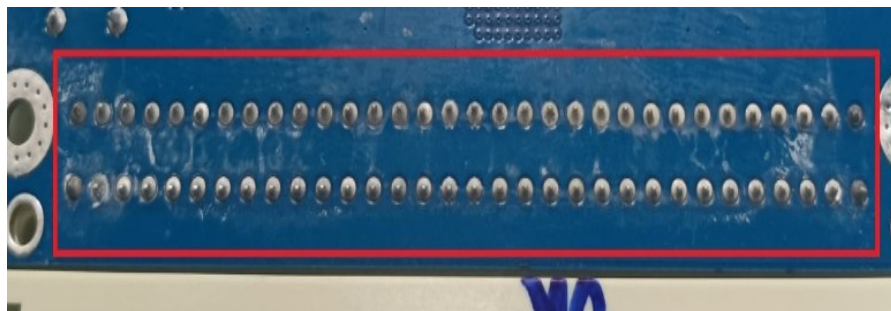
Ao realizar a análise visual no conector J1 destas placas recebidas para a assistência técnica Serdia constatamos que o conector contém resíduos de fluxo de solda se a placa é submetida a alta-tensão pode ser que ocorra o sintoma de arco voltaico, porém precisamos da jiga do cliente para verificar esta questão testando as placas com este resíduo e verificando o funcionamento que ocorre. Atualmente não é solicitado a limpeza deste resíduo para este projeto.

O resíduo não é um defeito e está dentro das normas da IPCA 610 mas dependendo aonde a placa é submetida pode ser uma anomalia.

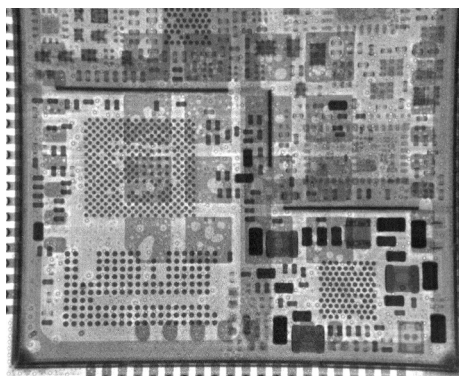
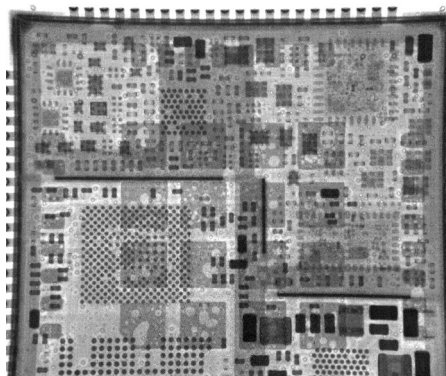
Foi realizado análise do módulo no raio-x a fim de detectar alguma anomalia e em 1 placa foi identificado insuficiência de solda.

Exemplo dos 7 módulos com soldabilidade ok

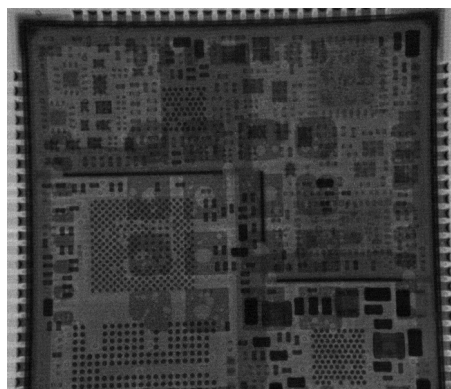
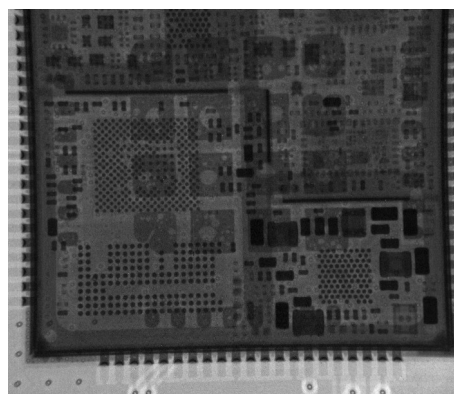
Módulo da placa 2D 001695391 com insuficiência de solda

Para esta placa com insuficiência de solda pode ser realizado o reflow, e após o raio-x novamente para verificar a soldabilidade após o retrabalho.
