Révision de la pompe à eau Yanmar

La pompe du Yanmar 1GM10

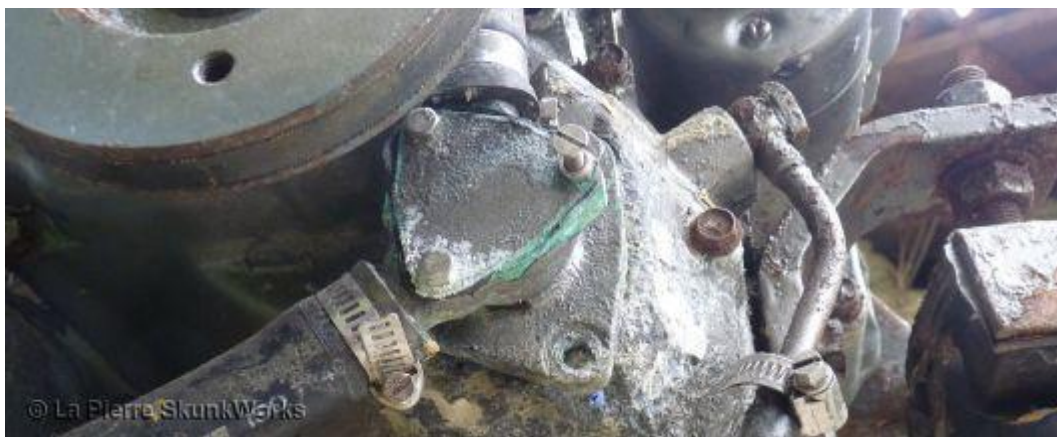
Comme on peut le voir, la pompe aspergeait copieusement le carter de distribution et la durite de graissage juste au dessous.

Le bossage inférieur a disparu, rongé par l'eau de mer, la canalisation a été rafistolée.

Remarquer la différence d'aspect avant et après nettoyage des pièces !

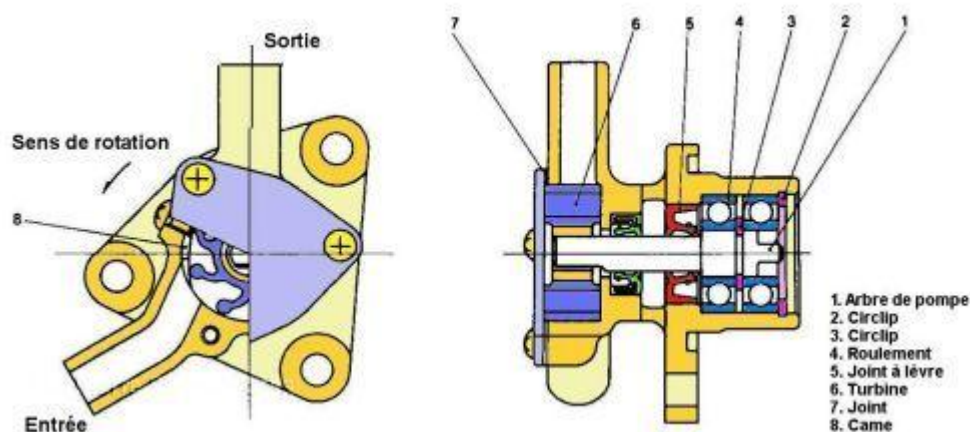
On voit sur ce schéma les deux joints à lèvres dos à dos : en rouge, le joint "huile" à double lèvre (5) retenant l'huile dans le carter, en vert le joint "eau" assurant l'étanchéité à l'eau de mer.

L'espace entre les deux joints est percé de deux trous témoins : en cas de fuite, l'eau de mer s'écoule de la pompe avant d'atteindre le joint "huile", diminuant les risques de pollution de l'huile moteur.

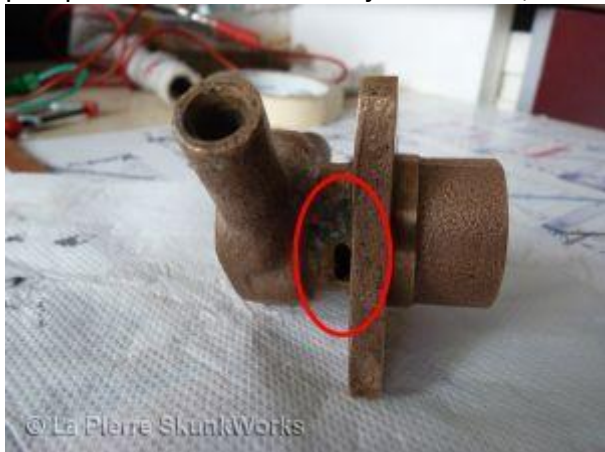
Par ailleurs une fuite de liquide par ces trous avertit l'utilisateur de la défaillance d'un des joints. Selon de nombreux plaisanciers, il semble que le joint "eau de mer" soit particulièrement fragile.

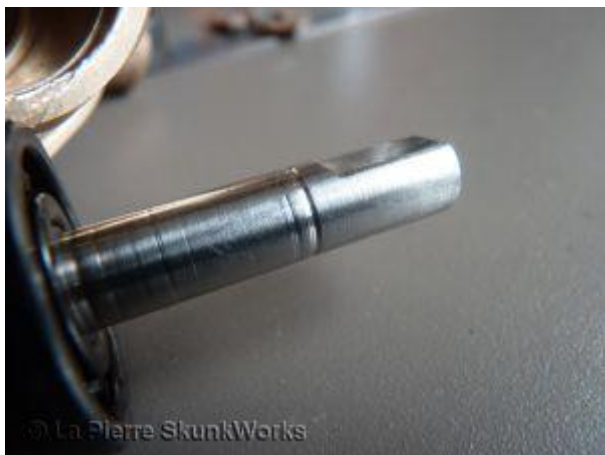
Après nettoyage, les roulements présentent un léger jeu.
 L'arbre est fortement marqué à la portée du joint "eau de mer".
 Si rien n'est fait, le seul remplacement du joint ne réglera pas la fuite.

Une rondelle de teflon de **1,8 mm** d'épaisseur (joint de plomberie **15x21** légèrement retouché) est placée au fond du logement pour décaler la portée du joint sur l'arbre. S'assurer qu'elle porte bien à plat.

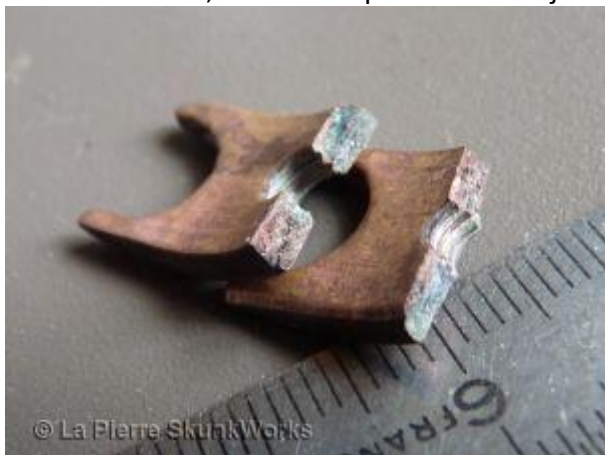
Lors du nettoyage, la came (excentrique ou demi-lune) s'est cassée en deux.
 En regardant de plus près, la rupture n'est pas récente : cristaux de sel et vert-de-gris.

Vu le prix de la pièce : 30 à 40 €, la came sera recollée en place au **JBWeld®**.
 Pour le maintien, la vis –graissée– mord un peu dans les filets de l'un des morceaux, et les serre-joints miniatures sont enduits de graisse silicone.
