FCM32F1xx/FCM32H1xx 应用相关注意事项 (C 版 IC)

FCM32F1xx/FCM32H1xx 为基于 Cortex M4 内核的控制器，与 STM32F1xx 系列兼容，由于生产工艺/电路设计等原因，两者之间仍然会存在一些差异，以下逐一说明。

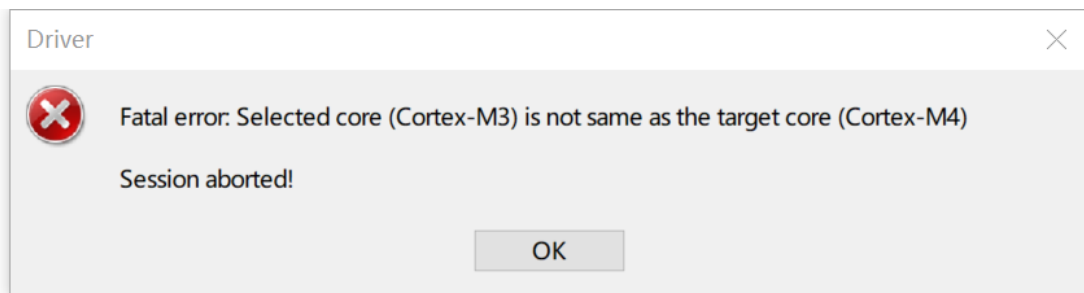
FCM32x103 使用的是 Cortex M4（不带 F）内核，完全兼容 M3 的程序。但在 IAR 中调试时，由于其会判断内核版本，因此无法进行调试，出错信息如下：

解决方案:

使用 FCM32 提供的器件支持包。

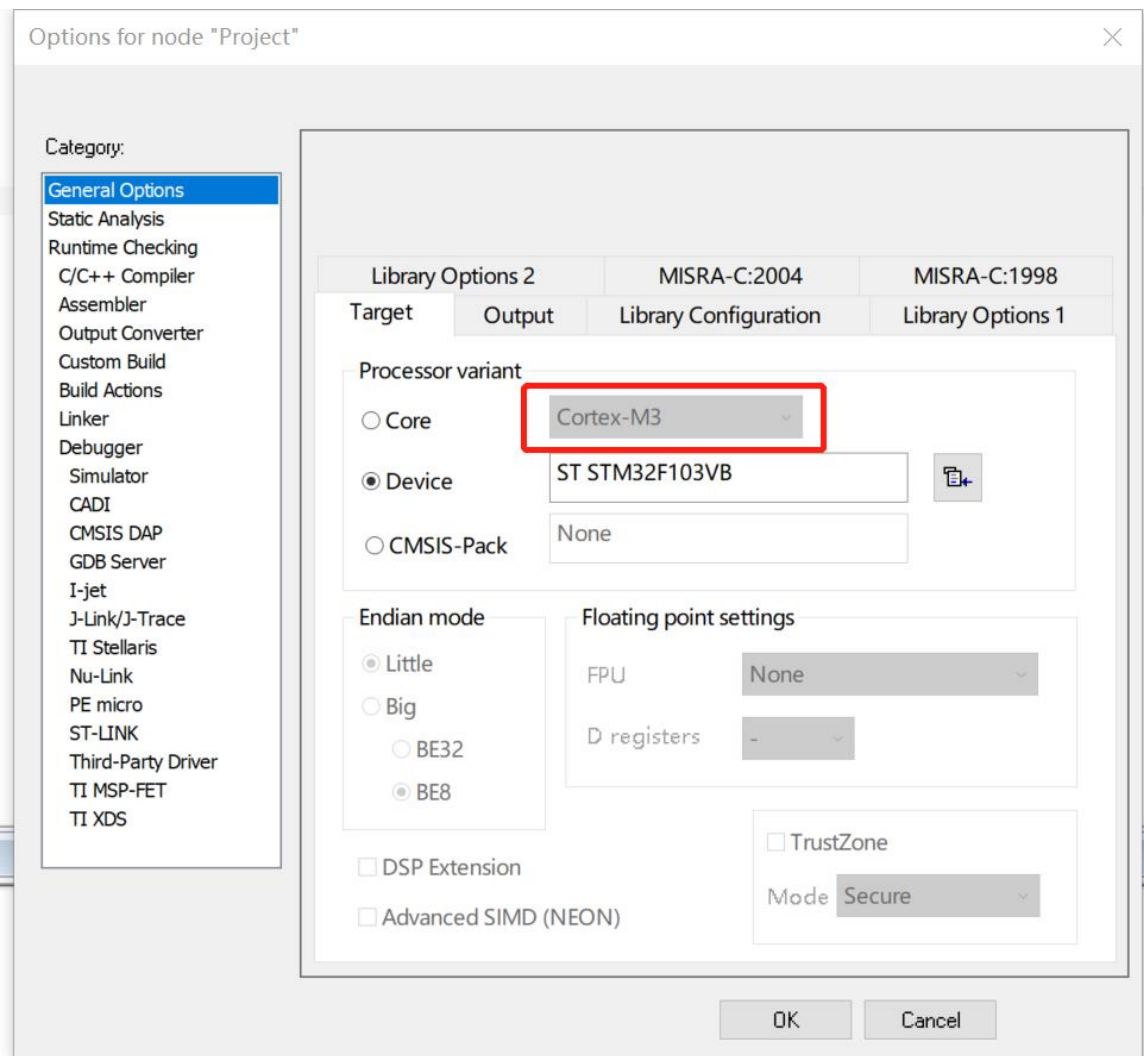
打开工程选项，会发现 Core 使用的是 M3 内核：
