# DDR遇到的问题记录

发布版本:1.0

日期:2017.10.26

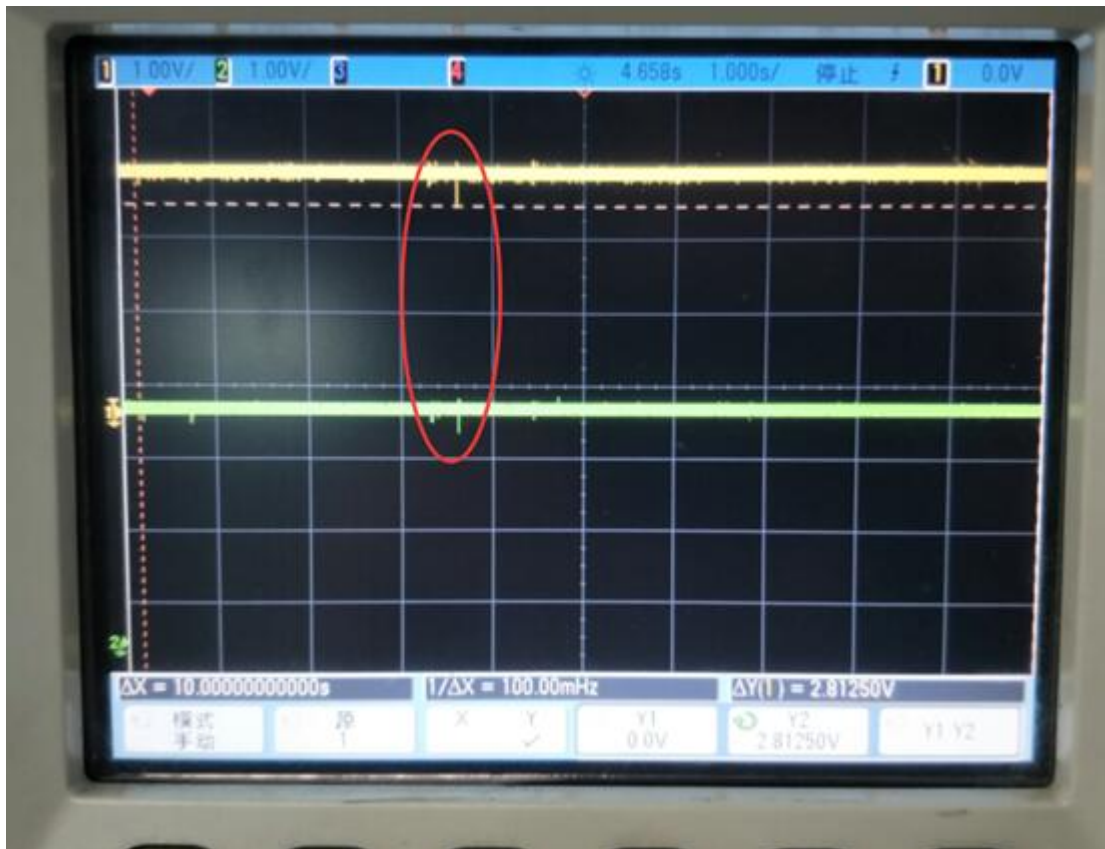
REBOOT测试时VCCIO会塌陷到2.5V, 而RESET检测VCCIO的阈值为2.63V。所以导致RESET信号有效, 从而复位了CPU, 最终导致OS\_REG的标志没了。再次启动后, 就判断不到这个标志, 从而进入不了recovery模式。下面是电源塌陷的波形

由于塌陷是DC-DC导致的，最好的解决办法是换DC-DC。但是基于客户不换的解决办法是：

将输出端C532更改为22Uf,同时将U509第3PIN加22uF电容,保证VCCIO塌陷不触发reset,功能即正常

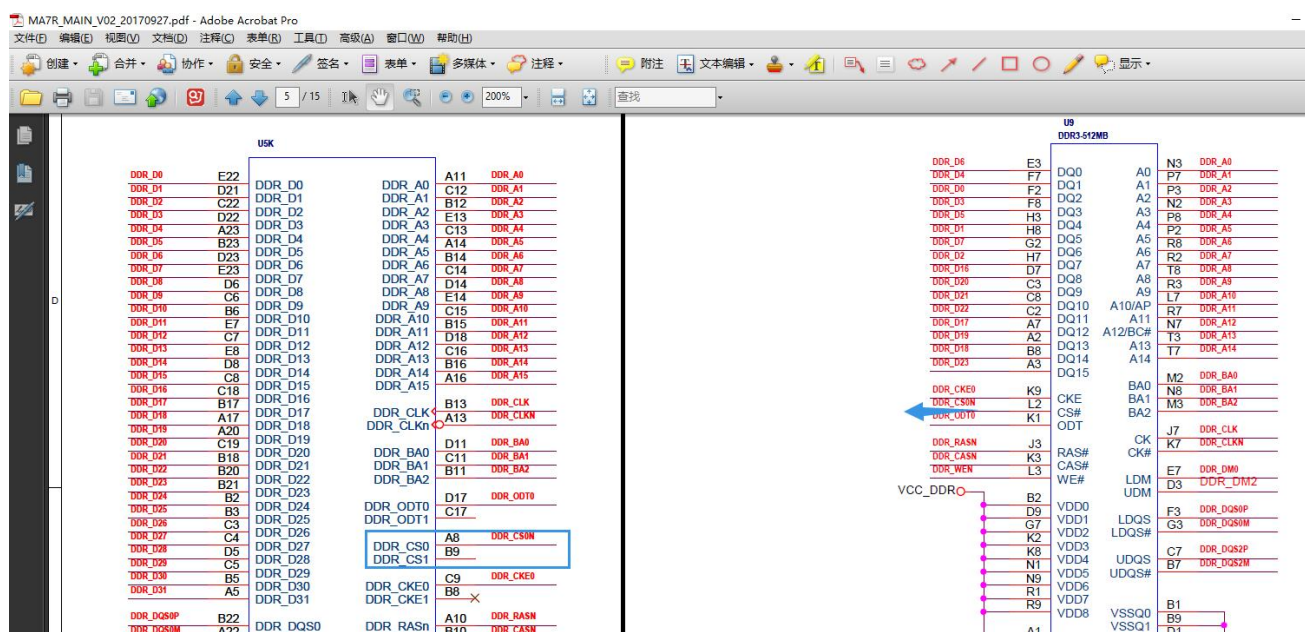
步骤5：查看客户的原理图，发现颗粒板子只有CS0

DDR3L是2个CS的颗粒，而客户原理图只连了一个CS0到颗粒。导致容量少了一半。

无法解决，除非客户改版
