Rede de Computadores Local CMFSA (Relatório Técnico e Projeto)

Este estudo técnico objetiva identificar problemas e apresentar sugestões para melhoria da trafegabilidade de dados na rede de computadores desta Câmara Municipal, contemplando os prédios principal e anexo.

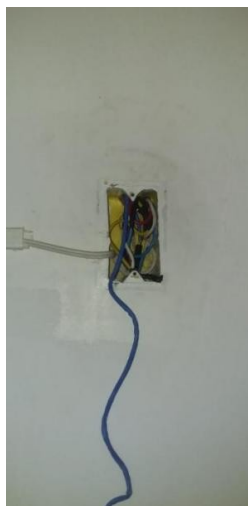
7. Foram observados problemas de crimpagem e cabeamento em desacordo com a norma ABNT NBR 14565:
 - a. cabo par trançado passando por duto de cabeamento elétrico;

cabeamento em duto da rede elétrica - sala presidência

O projeto apresentado, desenvolvido pela equipe da Divisão de Informática desta Câmara, contempla o aproveitamento de parte dos ativos e passivos de rede, cujas condições técnicas e físicas se mostrem suficientemente adequadas. Serão realizados testes para verificação de cabeamentos, troca geral dos conectores RJ45, readequação e verificação dos pontos de rede dos prédios principal e anexo da Casa.

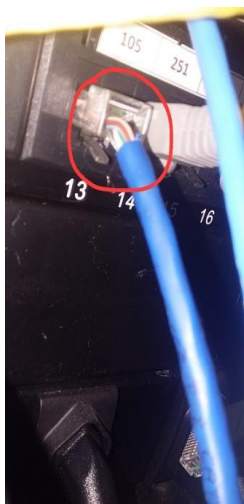
- d. crimpagem deficiente em conectores de rede (macho/fêmea) nos dois prédios;
 - e. cabeamento comprometido por tempo de uso ou condições locais;
 - f. problemas com tomadas de ponto de rede, necessitando troca;

Crimpagem em desconformidade com a norma NBR14565 - Patch Panel A

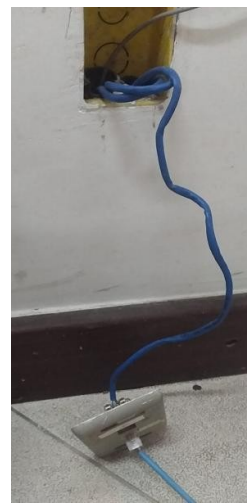
Tomada necessitando troca/reparo - Setor Financeiro
