## Relatório Técnico - Rede de Computadores Local CMFSA

Este estudo técnico objetiva identificar problemas e apresentar sugestões para melhoria da trafegabilidade de dados na rede de computadores desta Câmara Municipal, contemplando os prédios principal e anexo.

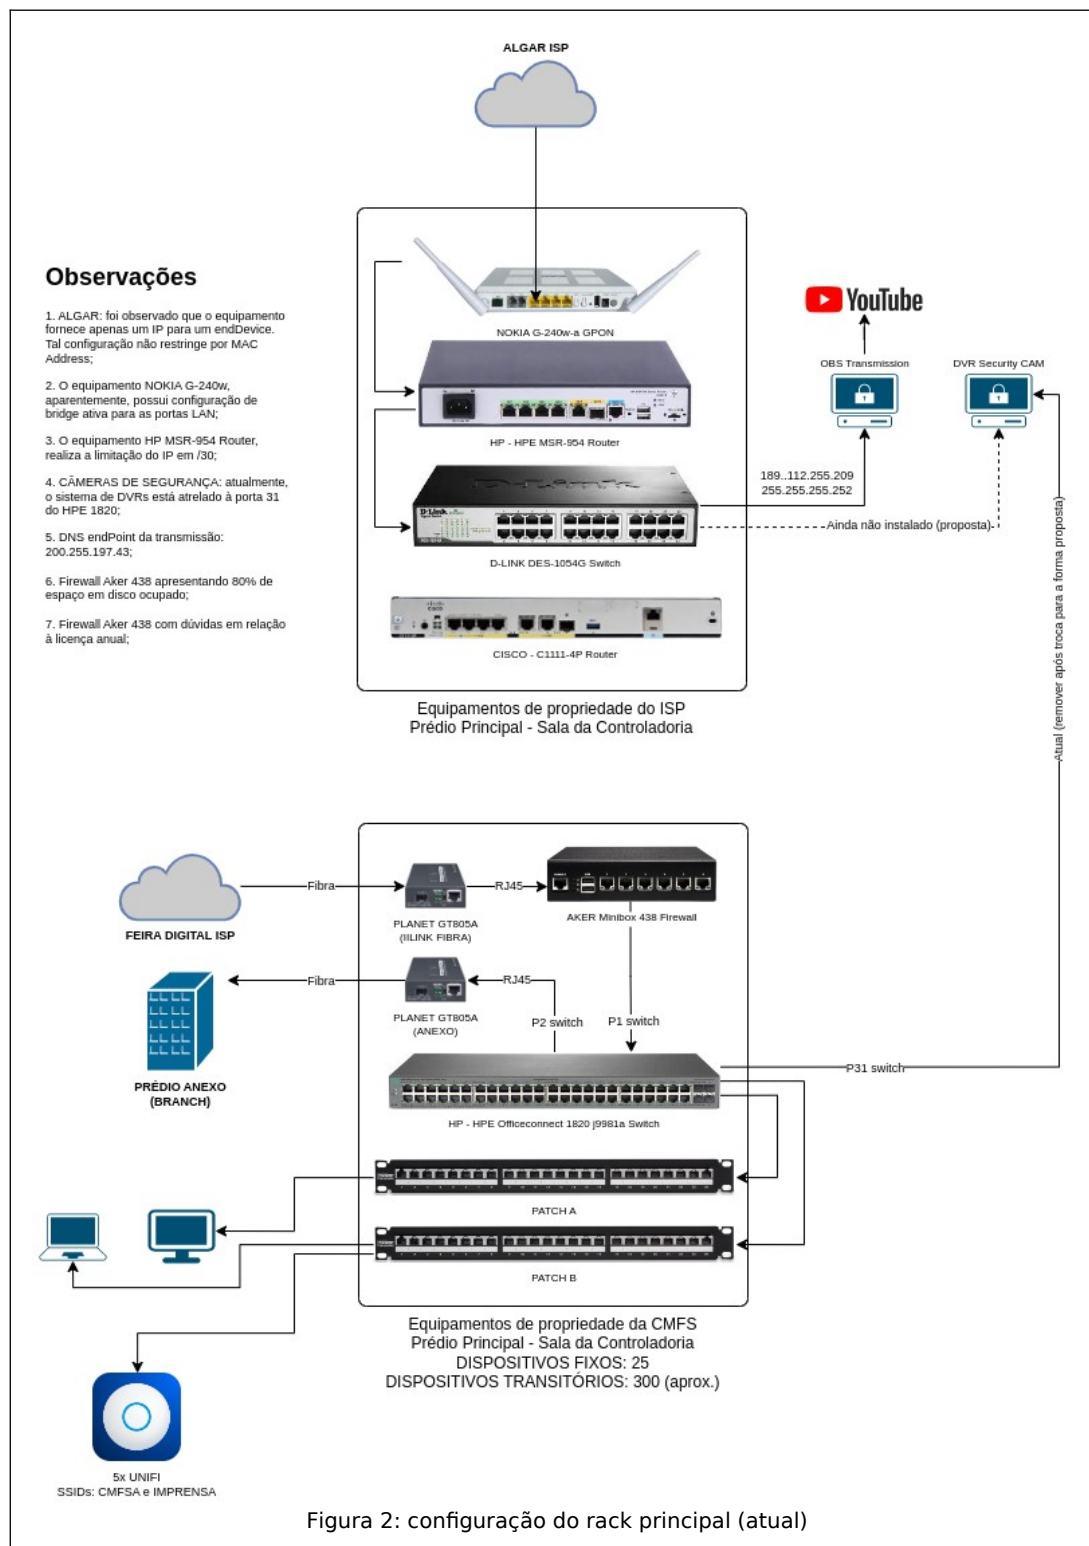
A partir do levantamento realizado na primeira etapa do fluxo de trabalho foi possível a obtenção do diagrama físico da rede principal (Figura 2), que se encontra no rack instalado na atual sala da Divisão de Informática (antiga Corregedoria, prédio principal). Os links de fibra óptica, fornecidos pelos provedores ISP ALGAR e Feira Digital (PMFS), foram identificados na estrutura (atualmente, dois links de internet distintos).

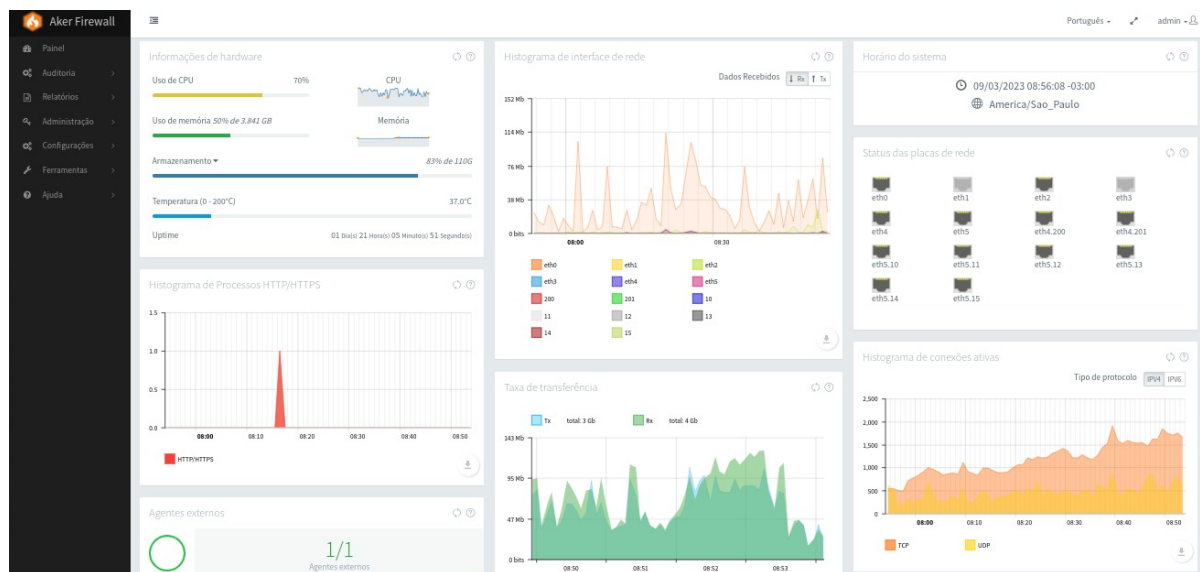
- a. Foram realizados testes de velocidade em conjunto com o Sr. Antonio Carlos (WiMax), representante da empresa implantadora da rede;
  - b. Foi detectada limitação de banda pelo Firewall Aker 438 Minibox e posterior contato com o suporte do fabricante do equipamento;

Painel de controle do Firewall de rede Aker 438 Minibox - rack principal (dia de sessão plenária)

- c. Foi realizada troca do Hard Disk de 120Gb do Firewall Aker 438 Minibox para SSD de 240Gb;
  - d. Foi realizada atualização do firmware para última versão, com reconfiguração, tendo obtido sucesso e alcance de cerca de 500Mbps de velocidade.

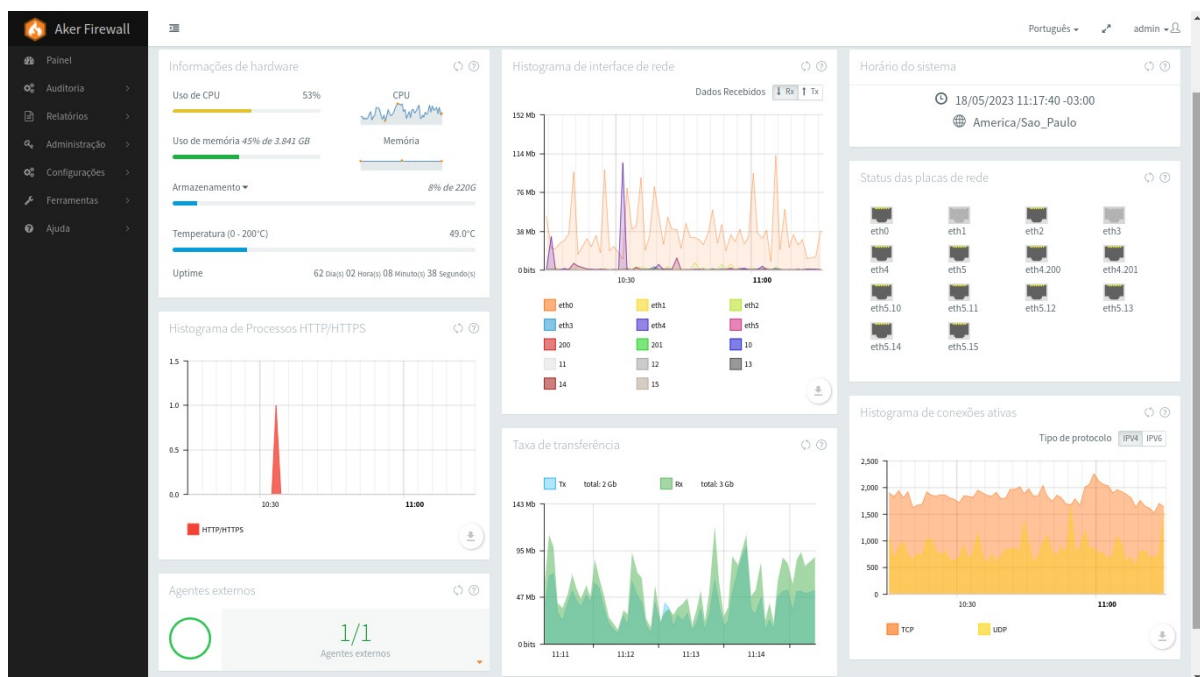
Painel de controle do Firewall de rede Aker 438 Minibox - rack principal (pós-manutenção - dia de sessão plenária)
