BULLETIN DE SERVICE

N° 101-33

PLANEURS SN CENTRAIR
101 tous types "Pégase"

OBJET : S'ASSURER DU BON MONTAGE DES PLAQUES D'AÉROFREINS
DANS LES VOILURES

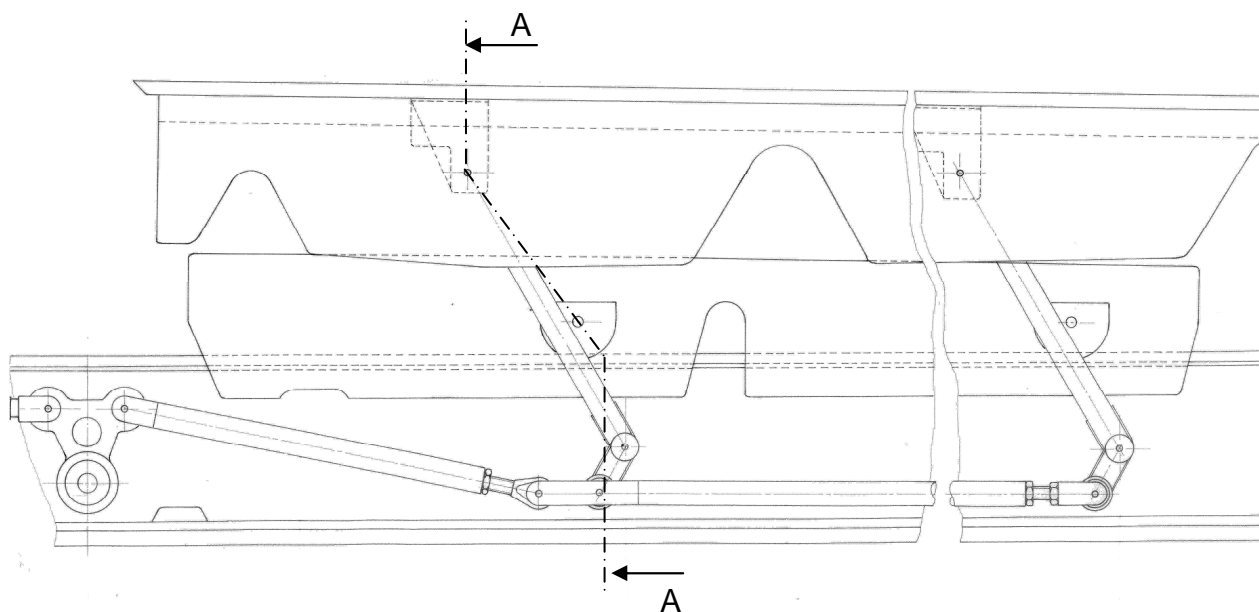
Croquis N°1 : Cinématique
aérofreins dans voilure
(représentée plaques
d'aérofreins partiellement
sorties)

Les plaques d'aérofreins sont installées sur des bras pivotants dans la voilure (voir
croquis N° 1 et 2 pages suivantes).

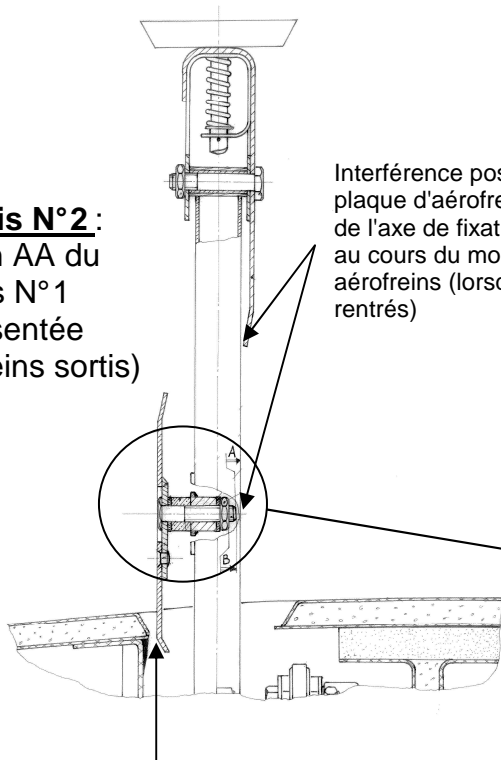
Croquis N°2 :
section AA du
croquis N°1
(représentée
aérofreins sortis)

Jeu entre structure aile
et plaque inférieure
d'aérofreins

Interférence possible entre le bas de la
plaque d'aérofrein supérieure et l'extrémité
de l'axe de fixation de la plaque inférieure
au cours du mouvement de rentrée des
aérofreins (lorsque aérofreins à moitié
rentrés)

Point 1: concerne le point 1 de l'action N°1

En cas de non-respect d'un jeu satisfaisant, vérifier le serrage des 2 écrous de fixation de la plaque inférieure (cf. croquis N°3) et d'éventuelles déformations de la plaque inférieure aérofreins Remédier aux éventuels défauts constatés

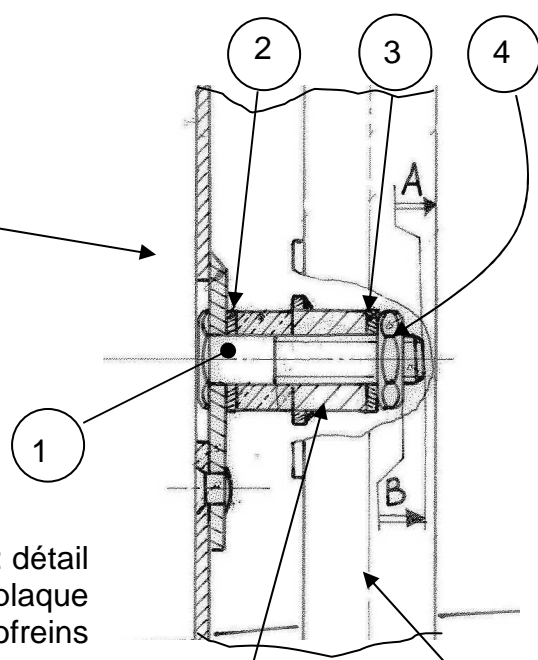
Croquis N°3 : détail
montage axe plaque
inférieure d'aérofreins

Nota: le serrage de l'axe rep. 1 doit être modéré. Il ne doit pas amener de frottement excessif dans le mouvement de pivotement des bras d'aérofreins. Il doit toutefois être suffisant pour que la plaque aérofreins soit correctement guidée (ne doit pas pouvoir s'incliner par rapport au bras d'aérofreins). Le contre-écrou rep. 4 (monté avec du Loctite "Frein filet moyen" réf. 243) sert à bloquer en position l'axe N°1.

En cas de non-respect de ces valeurs, le planeur doit être remis en conditions de vol par mise en conformité du montage des axes de plaques inférieures aérofreins avec le croquis N°3.

Les vis rep. 1 du croquis 3 doivent avoir une longueur totale sous tête de 26.5mm. Si les vis présentes sur le planeur ont une longueur différente, elles doivent être remplacées par des vis réf. SY856A.

La rondelle rep. 2 (réf. SN CENTRAIR 400126) du croquis N°3 est optionnelle et permet de modifier le jeu entre la plaque d'aérofrein inférieure et la structure de la voilure ainsi que la longueur libre de la vis derrière le contre-écrou rep. 4 (voir croquis N° 3). Elle peut être supprimée en cas de besoin pour modifier les jeux ci-dessus.

Il peut être nécessaire de chanfreiner légèrement la rondelle N° 3 (réf. SN CENTRAIR 400126) pour supprimer l'interférence éventuelle entre cette rondelle et la soudure de la bague taraudée support d'axe avec le tube du bras aérofreins

L'écrou N° 4 doit être remplacé par un écrou neuf à chaque démontage de celui-ci (écrou réf. SN CENTRAIR 400030). Il doit être remonté avec utilisation de Loctite "Frein filet moyen" réf. 243.

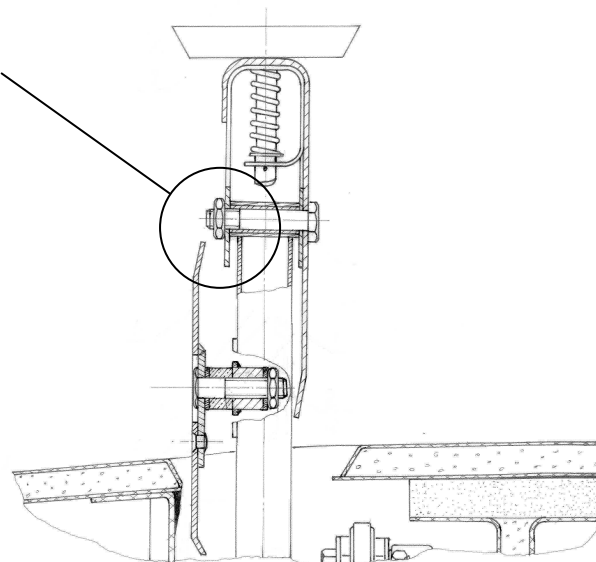
Croquis N°4 : section AA du croquis N°1 (représentée aérofreins au 2/3 rentrés)

Interférence possible entre le haut de la plaque inférieure d'aérofreins et l'extrémité de l'axe de fixation de la plaque supérieure au cours du mouvement de rentrée des aérofreins (lorsque aérofreins au 2/3 rentrés)

Point 3: concerne le point 3 de l'action N°1

En cas de non-respect d'un jeu satisfaisant, vérifier le serrage des 2 écrous de fixation de la plaque inférieure (cf. croquis N°3) et d'éventuelles déformations de la plaque inférieure aérofreins Remédier aux éventuels défauts constatés
