BULLETIN DE SERVICE

N° 101-06 rév.1

PLANEURS SN CENTRAIR
101 tous types "Pégase"

OBJET : VERIFICATION DU COLLAGE ET DE L'ETAT DES CADRES DU FUSELAGE

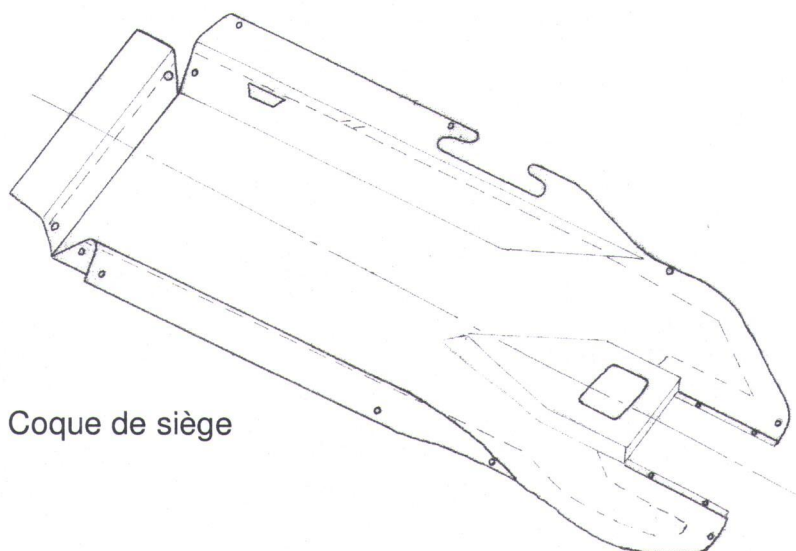
Coque de siège

Les cadres et les renforts internes sont accessibles après démontage du siège fixé par vis sur sa périphérie :

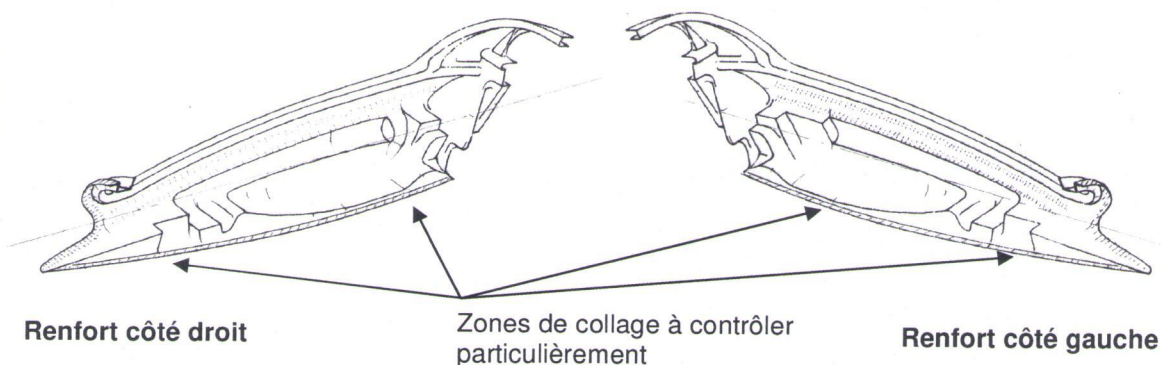
En cas d'atterrissage train rentré, les éléments les plus exposés sont les renforts internes et les cadres internes dans le cockpit en plus du revêtement extérieur du fuselage.

Il est donc demandé d'apporter une attention toute particulière à ces éléments. Doivent être recherchés en particulier les décollements des renforts internes sur le revêtement de fuselage ainsi que l'état des joints de collage des cadres et leur état (absence de criques, écrasement du contreplaqué au niveau des fixations par vis...)

Les renforts correspondent aux éléments suivant croquis ci-après. Ils sont fixés par collage sur leur périphérie au revêtement composant la coque du fuselage.

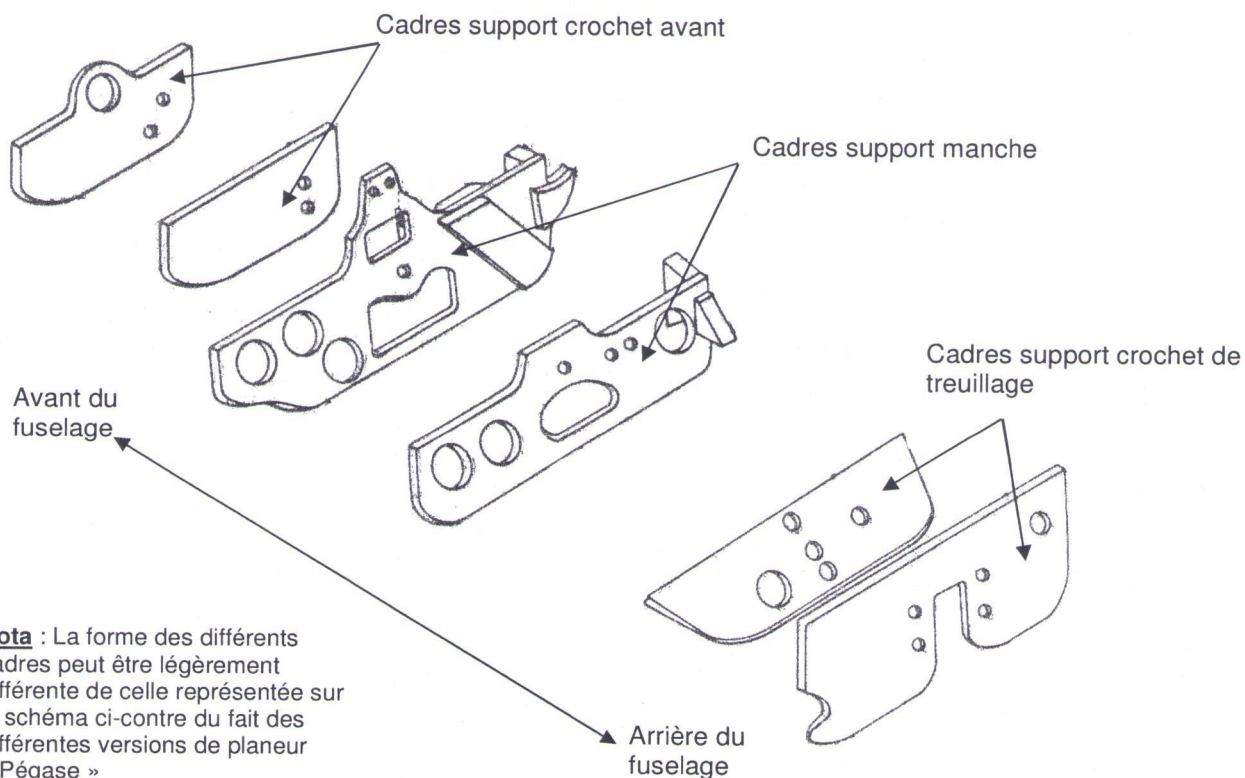
Détail des 6 cadres à inspecter dans le cockpit en plus du cadre principal support train

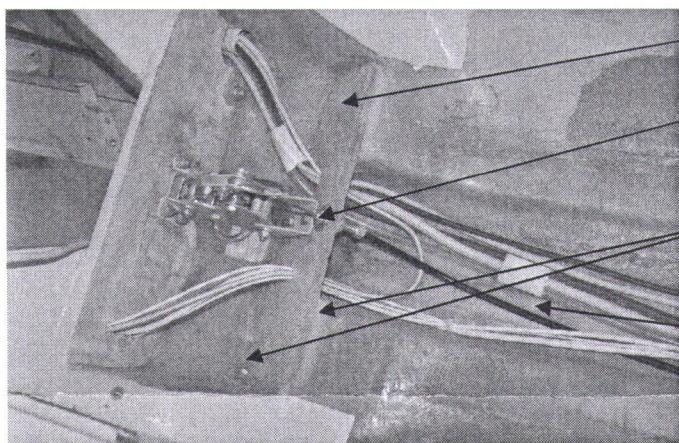
Cadre avant de crochet de treuillage

Pour les planeurs utilisant le crochet de treuillage, une attention particulière doit être portée au cadre avant support de crochet de treuillage qui est très sollicité et pour lequel il est nécessaire de démonter la ferrure avant de crochet pour pouvoir analyser correctement son état (cf. photo en page 4).

Pour les planeurs utilisant le crochet de treuillage, une attention soutenue doit être portée à la zone du cadre avant support de crochet correspondant à la photo ci-dessous et en particulier sur la présence d'éventuelles criques dans l'axe du cadre dans la zone correspondant à la ferrure de crochet (contrôle après démontage de la ferrure de fixation du crochet de treuillage sur cadre avant)

Ferrure avant de crochet

Collage du cadre avant de crochet sur renfort interne

Renfort internes, zones de collage sur revêtement de fuselage (déplacer si besoin toute la tuyauterie pneumatique et les câbles électriques pour permettre l'accès aux zones de collage).

En cas de constat d'endommagement ou de toute anomalie, transmettre à SN CENTRAIR un compte rendu des constatations et procéder aux réparations impératives approuvées avant tout prochain vol.
