# 波音飞机全静压系统故障分析与处理方法

**摘要** 全静压系统是飞机的重要的系统,在波音飞机上,全静压系统故障经常造成航班延误或取消,因此快速准确分析故障并及时采取适当的修理措施,对保障飞机的安全和降低维修成本具有重要的作用。

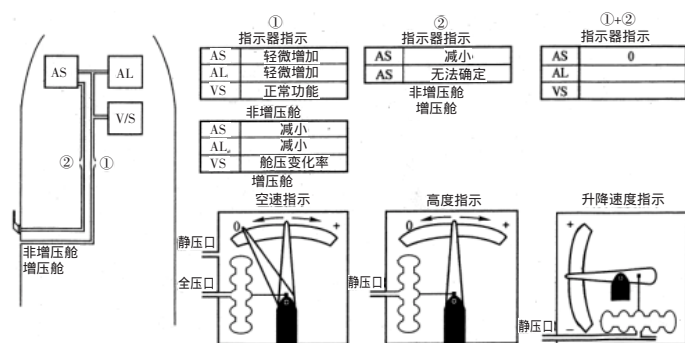
图1 全静压管泄漏对仪表显示产生的影响

如图1①表所示,在飞行过程中,静压管在无压舱中泄漏。此时静压管的静压比正常压力略小,因此高度表的高度指示将略有增加。总压不受影响,动态压力略有增加,空速指标略高于正常值。升降速度表显示了在管道泄漏后,针跳动后的正确值。

如图1中的②所示,在飞行过程中,静压力管在加压舱内泄漏,压舱压力从断点处压下,静压力管内的静压比正常压力高,高度表的高度指示降低。由于总压不受影响,动态压降较小,空速指示比正常值小;升降速度指示器的方向取决于增压舱的压力变化速率。
