RAPPORT DAS/730

EXPERIENCE DE FONCTIONNEMENT DU REACTEUR PHENIX

COUTURIER J.*

Tokyo, 8-12 octobre, 1990.

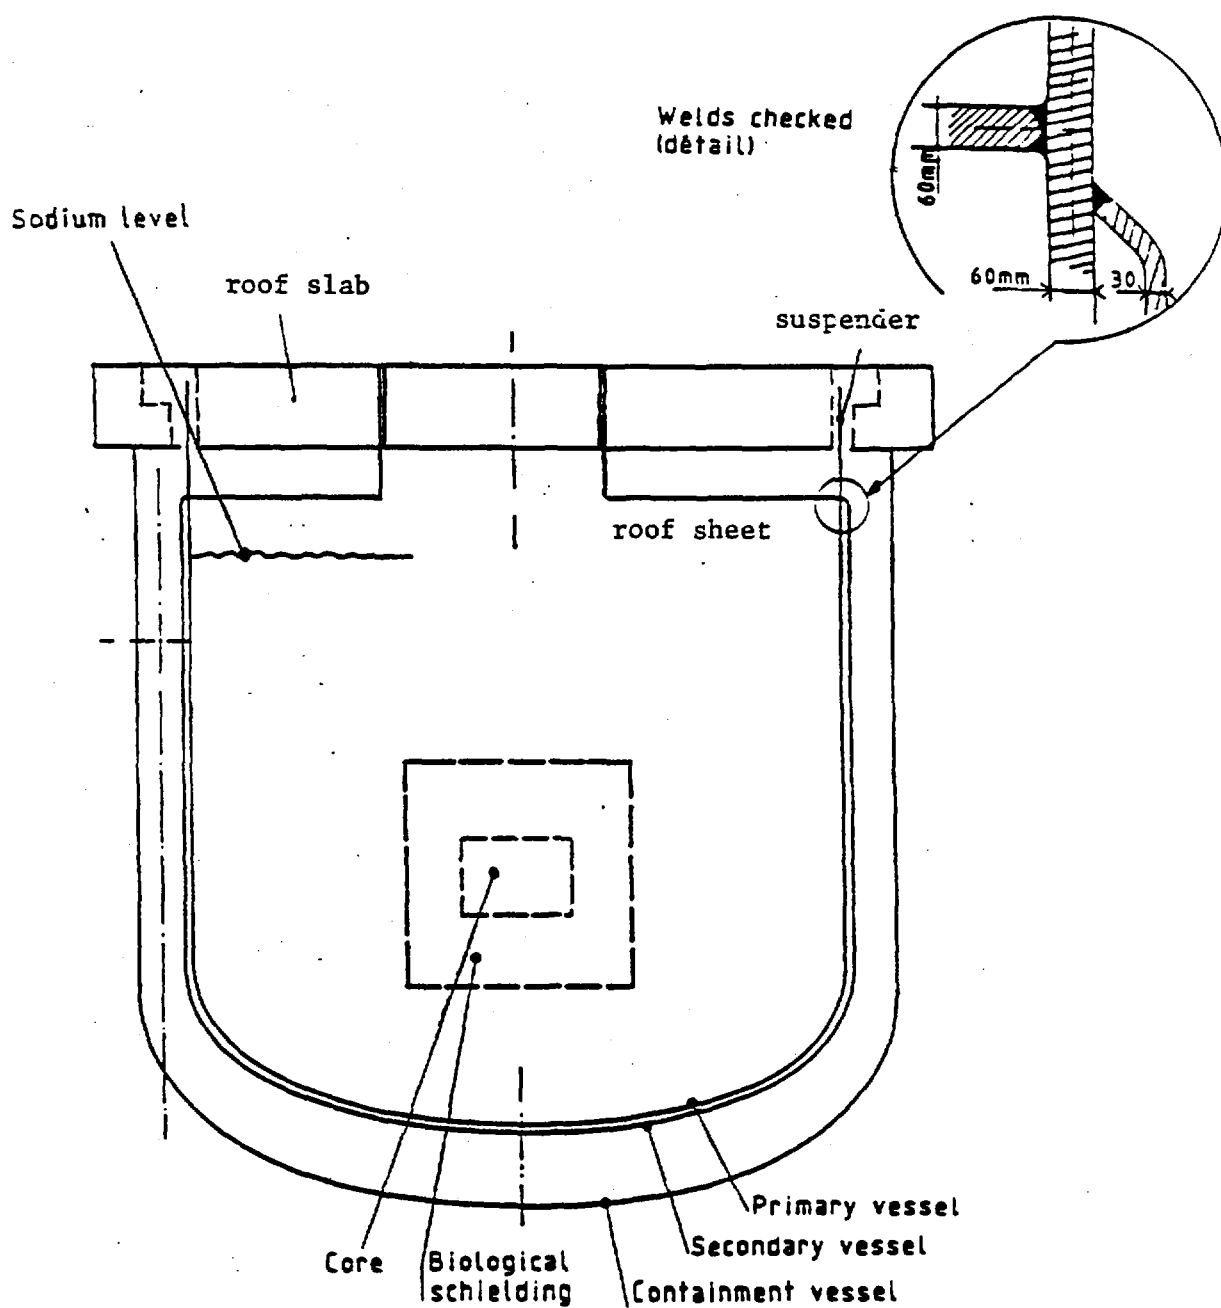
FIGURE 1

Des tests d'étanchéité des cuves ont été effectués par injection d'hélium, de la façon suivante (voir la figure n° 1) :

- par injection entre la cuve double-enveloppe et la cuve d'enceinte primaire, de façon à vérifier l'étanchéité de la cuve d'enceinte primaire et de la cuve double-enveloppe,
- par injection dans le ciel de pile, de façon à vérifier l'étanchéité de la cuve principale et de la fermeture supérieure.

Par ailleurs, un contrôle par ultra-sons a été effectué sur 60 % de la longueur des soudures de liaison du toit à la cuve principale, ainsi que de liaison de la cuve principale à la cuve double-enveloppe. Aucun défaut notable n'a été détecté ; les quelques indications relevées par gammagraphie après la fabrication des cuves ont été retrouvées et n'ont pas révélé d'évolution.

REACTOR VESSELS LEAKTIGHTNESS TESTS DURING THE
1989 OVERHAUL

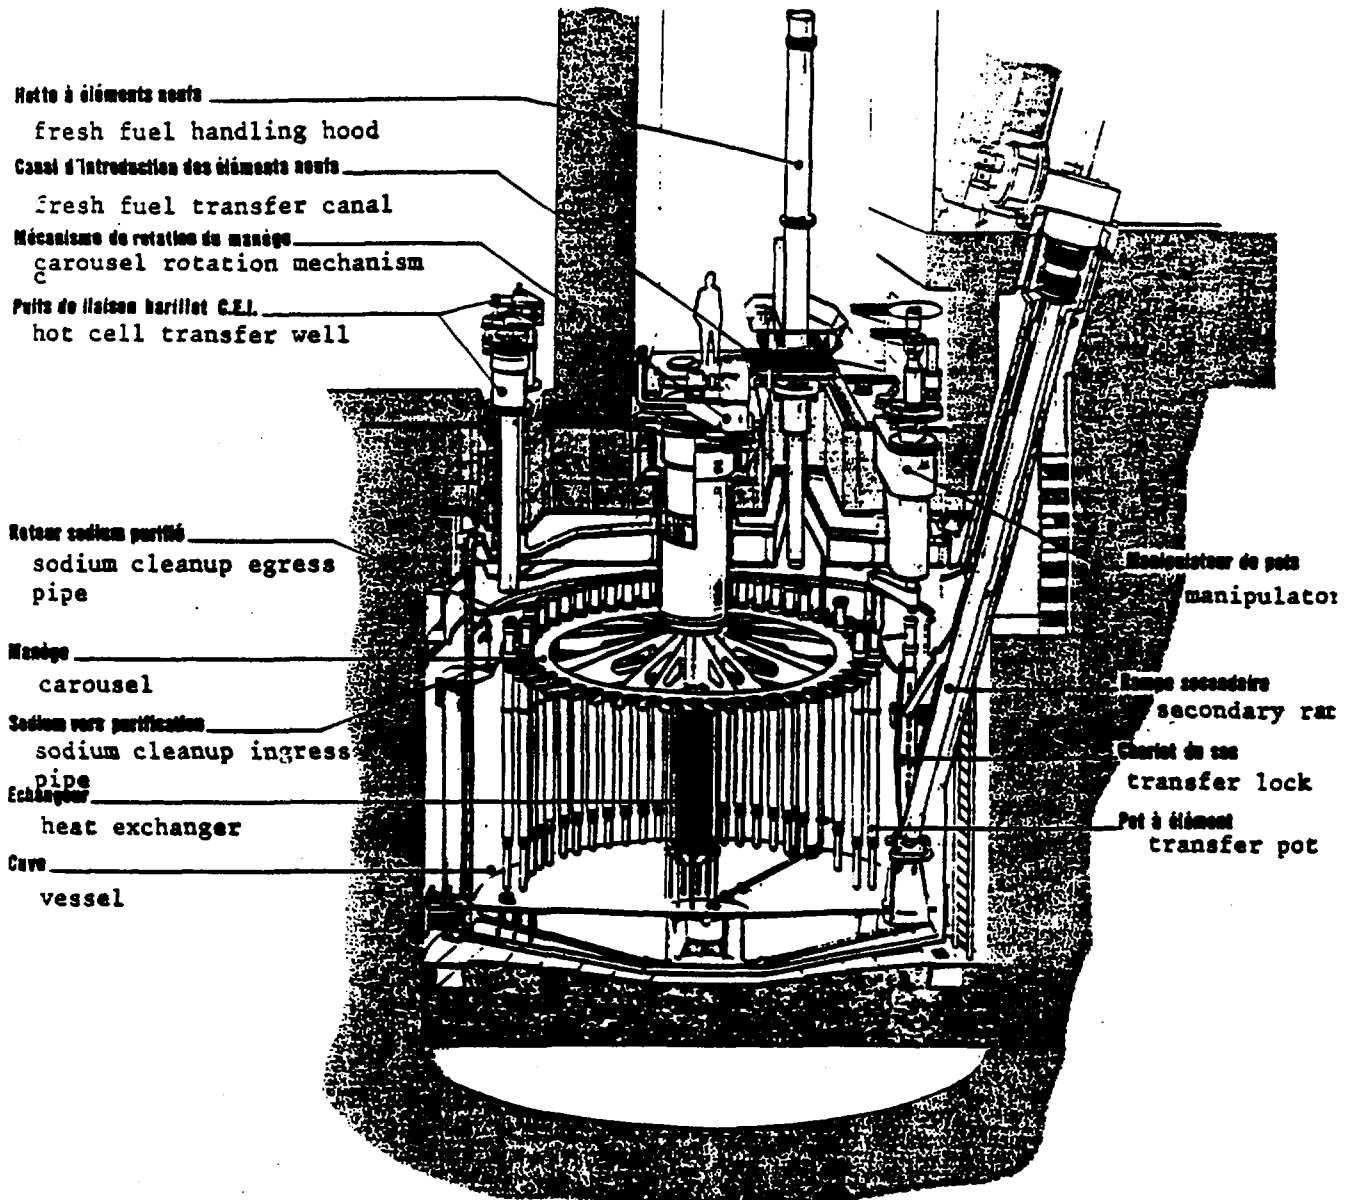
FIGURE 2

Le barillet de stockage (voir la figure n° 2) du combustible irradié est constitué d'une seule cuve, de 5,4 mètres de diamètre et 7,4 mètres de hauteur, contenant 130 tonnes de sodium à une température inférieure à 165 °C ; la cuve est en acier ferritique A42.

Un seul défaut, en limite de notation, a été trouvé dans la soudure de liaison de la virole au fond de la cuve (collage) ; toutefois, ce défaut a été laissé en l'état, car l'on s'est assuré de son absence de nocivité, avec des marges de sécurité importantes, y compris en cas de séisme.

FUEL STORAGE DRUM AND CONCRETE
PIT OF THE PHENIX PLANT

Par ailleurs, la surveillance et la protection à l'égard d'une éventuelle fuite de cuve ont été améliorées, d'une part en installant un système de détection d'aérosols de sodium (spectrophotomètre à flamme), qui vient compléter le cordon de détection de fuite situé dans le fond du puits, d'autre part en équipant le puits d'un système d'injection d'azote.
