Ошибки в микроконтроллерах серии 1986BE9x, K1986BE9x и MDR32F9Qx

Этот документ содержит все, известные на дату его создания, ошибки в серийно выпускаемых с начала 2011 года микроконтроллерах серии 1986BE9x, K1986BE9x и MDR32F9Qx (в корпусах) и кристаллов K1986BE91H4 (включая версию 1986BE94T).

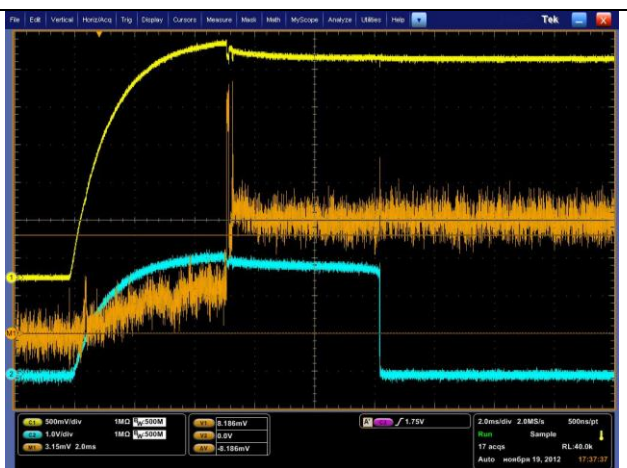
При включении питания микросхемы, при отрицательных температурах ($-10 \dots -60 \text{ }^{\circ}\text{C}$), при небольших скоростях нарастания питающего напряжения (менее 1 В/мс) на выводах пользовательских портов микросхемы вместо ожидаемого третьего состояния может быть сформирован высокий потенциал, равный текущему напряжению питания. Длительность выдачи ошибочного импульса с высоким потенциалом при экспериментах достигала 200 мс.

Выдача ошибочно сформированного
высокого потенциала на выводе порта

При включении питания микроконтроллер опрашивает состояние выводов PF4, PF5 и PF6, задающих дальнейший режим работы MODE[2:0] работы микросхемы. При этом в микроконтроллере 1986BE93У вывод кристалла PF6 не разваривается на вывод корпуса микросхемы и не может быть доопределен снаружи микросхемы. При определении режима запуска включается внутренняя подтяжка к «земле» с номиналом 50 кОм, но при возникновении данной ошибки она не успевает доопределить не разваренный вывод PF6 до низкого уровня. В результате чего, вместо ожидаемого режима MODE[2:0] = 000 (микроконтроллер с отладкой JTAG_B) или MODE[2:0] = 001 (микроконтроллер с отладкой JTAG_A), микроконтроллер может запуститься в режиме MODE[2:0] = 100 или 101 (UART загрузчик), и это означает, что заложенная пользовательская программа не начнет работать.

Вывод гарантировано доопределяется до требуемого состояния при включении его на выход, либо внешним источником с выходным током более $|\pm 500|$ мкА, либо резистором «подтяжки» не более 10 кОм.

В микроконтроллере 1986BE93У вывод PF6 не разваривается на вывод микросхемы, и применение внешних элементов для доопределения состояния вывода невозможно и при сохранении текущей схемы разварки выводов обойти сбой не возможно.

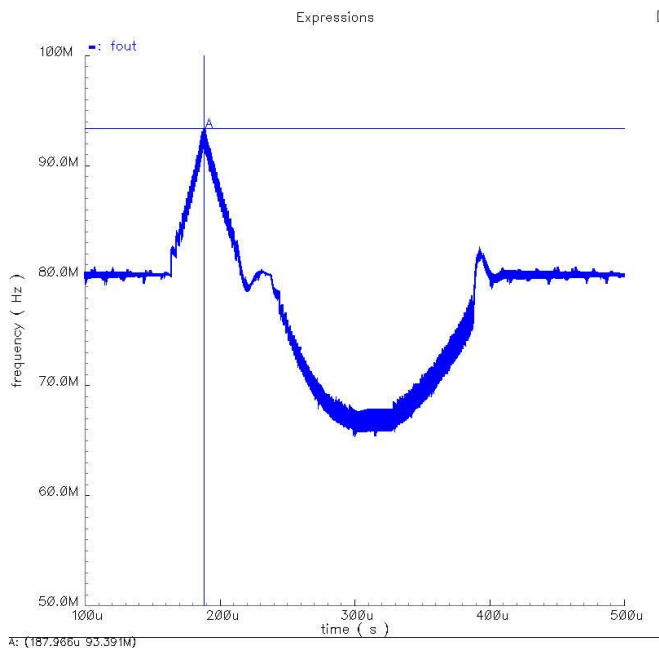
При просадке питания со скоростью большей, чем 5 В/мс происходит увеличение выходной тактовой частоты с PLL с последующим возвращением к расчетному значению. При аналогичном скачке напряжения питания вверх происходит уменьшение выходной тактовой частоты PLL с последующим возвращением к расчетному значению.

Характер изменения выходной частоты PLL ($80 \text{ МГц} = 10 \text{ МГц} \times 8$) при резком изменении напряжения питания

Увеличение или уменьшение тактовой частоты от расчетного значения. При этом возможно появление частот превышающих максимально допустимое значение рабочей частоты и нарушение времени выборки из Flash.

В реальной жизни изменение напряжения питания с такими скоростями маловероятны. Но при возможности возникновения такого рода сбоев рекомендуется увеличить емкости по питанию и установить большее, чем требуется время задержки при выборке из Flash.

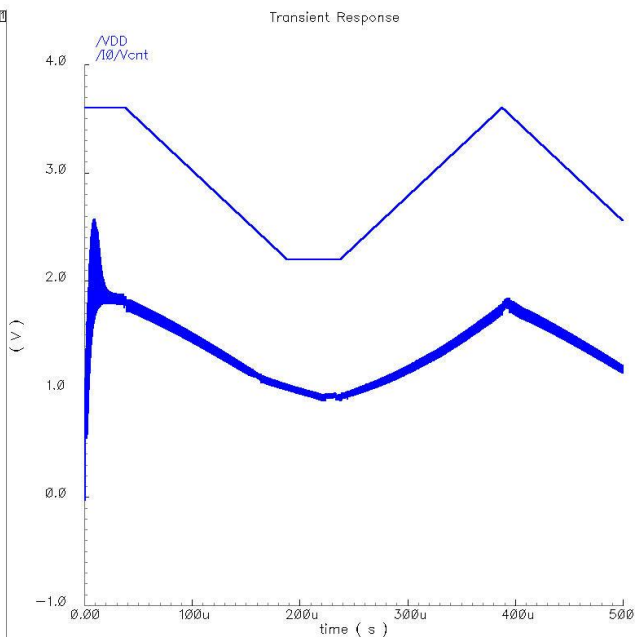
Изменение напряжения питания U_{cc} (на рисунке верхняя линия) с уровня 3,6 В до 2,2 В за 150 мкс и обратно

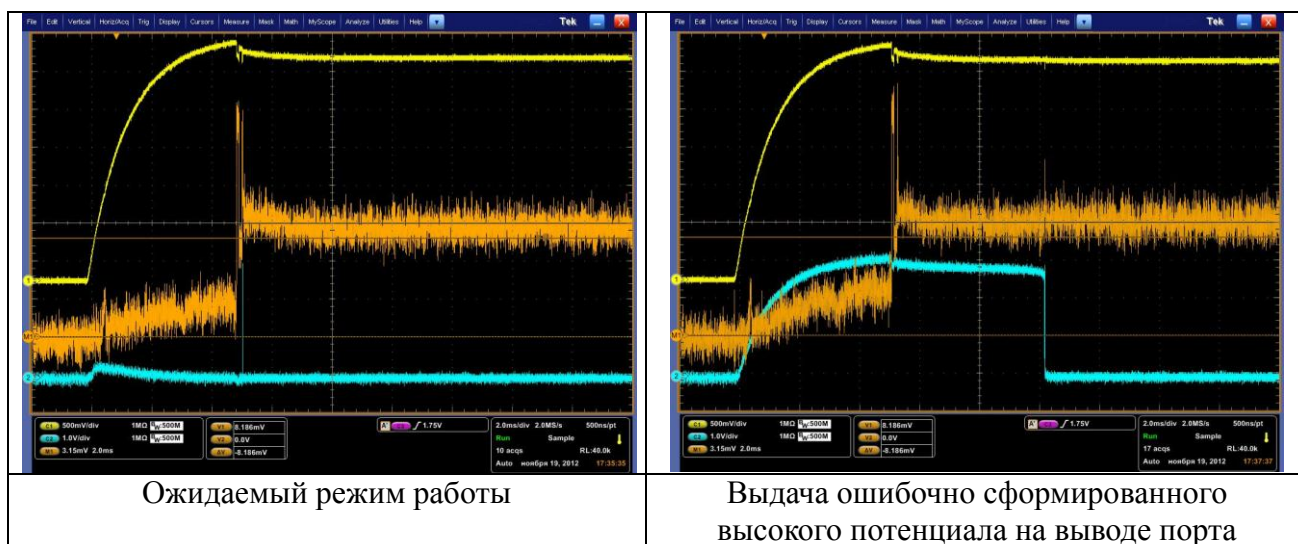
При включении питания микросхемы, при отрицательных температурах (-10...-60 °C), при небольших скоростях нарастания питающего напряжения (менее 1 В/мс) на выводах пользовательских портов микросхемы вместо ожидаемого третьего состояния, может быть сформирован высокий потенциал, равный текущему напряжению питания. Длительность выдачи ошибочного импульса с высоким потенциалом при экспериментах достигала 200 мс.
