## REPORTE FOTOGRÁFICO

EMPRESA:	A&R CONSTRUCCIONES SA DE CV
OBRA:	02 - CASA ALFONSO CARRILLO	UNIDAD	HOJA
UBICACIÓN:	RAYO DEL SUR 5269 EL COLLI CTM ZAPOPAN JALISCO	LOTE	1 DE 4

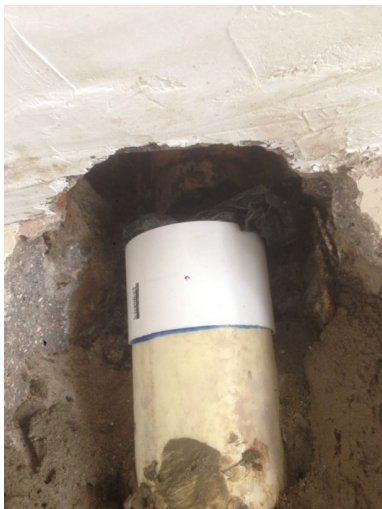
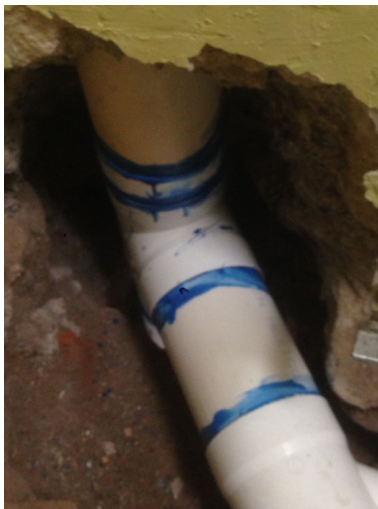
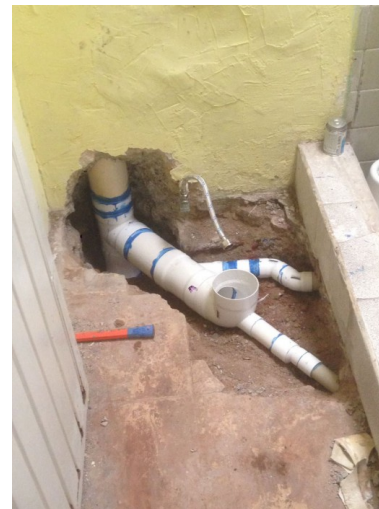
CLAVE	PARTIDA	CONCEPTO
IHS-001	NA	SUPRESION DE FUGA EN TUBERIA PVC DE DRENAJE, INCLUYE SONDEO, DESMONTAJE DE PIEZAS DAÑADAS, MATERIALES, MANO DE OBRA Y REFACCIONES, LIMPIEZA, HERRAMIENTAS Y TODO LO NECESARIO PARA SU CORRECTA EJECUCION

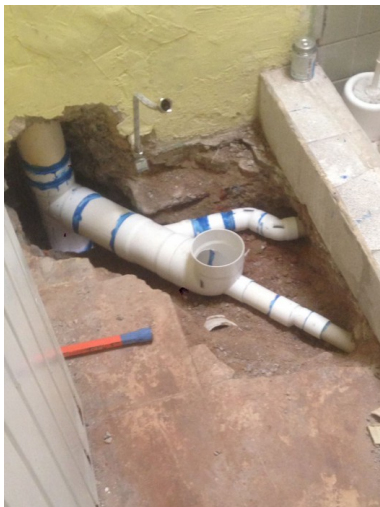
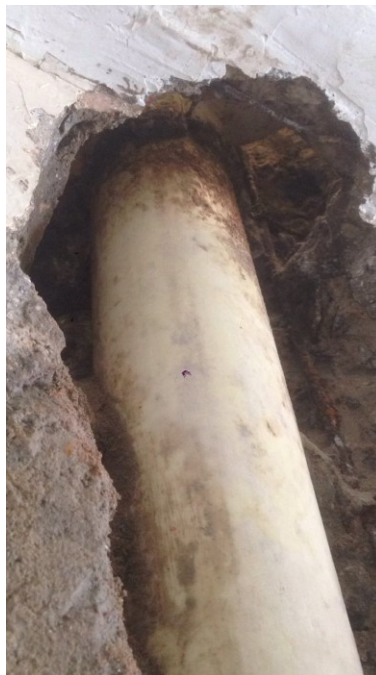
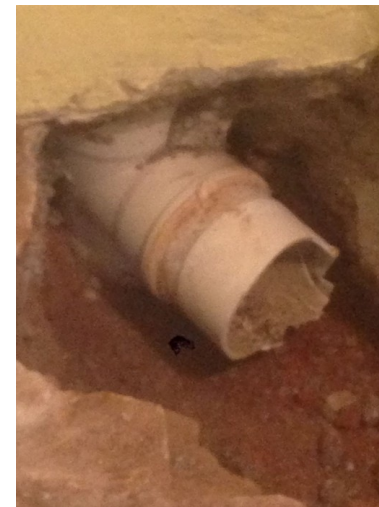
CLAVE	PARTIDA	CONCEPTO
DEM-001	NA	DEMOLICIÓN DE FIRME DE CONCRETO Y EXCAVACIÓN POR MEDIOS MANUALES PARA ALOJAR REGISTRO SANITARIO DE 0.60 X 0.40 HASTA 1.00M DE PROFUNDIDAD. INCLUYE: MANO DE OBRA, HERRAMIENTA, MATERIALES, EQUIPO DE SEGURIDAD, INSTALACIÓN DE PROTECCIÓN A LAS ÁREAS ADYACENTES, ENCOSTALADO Y ACARREO DE LOS MATERIALES PRODUCTO DE LAS DEMOLICIONES FUERA DEL ÁREA DE TRABAJO Y HASTA EL ÁREA DE RECOLECCIÓN INDICADA, LIMPIEZA FINA DURANTE Y AL FINALIZAR LOS TRABAJOS Y TODO LO NECESARIO PARA SU CORRECTA EJECUCIÓN
