REPORTE FOTOGRÁFICO

| | | EMPRESA: | A&R CONSTRUCCIONES SA DE CV |
| OBRA: | 1052 - CINCO DE FEBRERO | UNIDAD | HOJA |
| UBICACIÓN: | CALZADA 5 DE FEBRERO No. 555 -- SECTOR REFORMA JALISCO | PZA | 1 DE 3 |

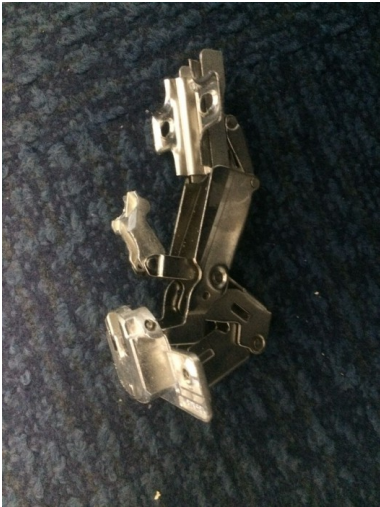
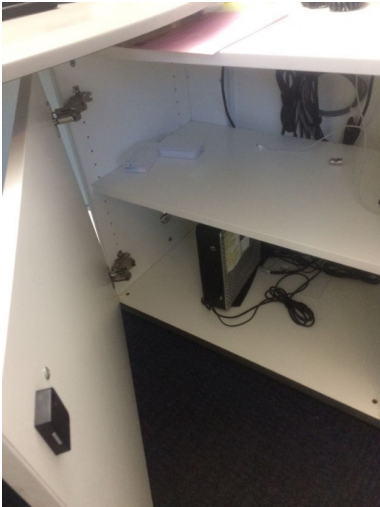
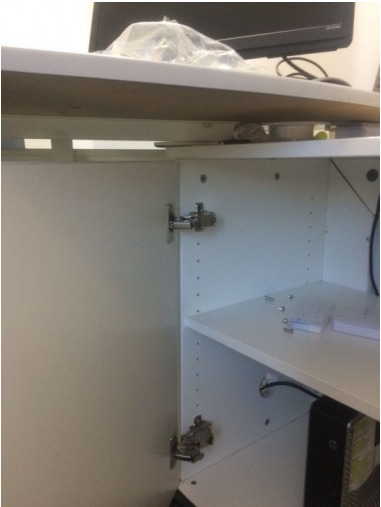
| L-62 | CERRAJERIA | SUMINISTRO Y COLOCACIÓN DE JUEGO DE BISAGRAS (2) BISAGRAS DE PROYECCIÓN (BIDIMENSIONAL 175 GRADOS) PARA PUERTAS DE MOBILIARIO NUEVO Y/O ARMARIOS DE ORIGEN AMANECER. INCLUYE: DESMONTE DE PUERTAS Y BISAGRAS DANADAS, ELEMENTOS DE SUJECCIÓN, LIMPIEZA, TRASLADOS HASTA LA ZONA DE TRABAJO, MANO DE OBRA NECESARIA, EQUIPO Y HERRAMIENTA Y TODO LO NECESARIO PARA SU CORRECTA EJECUCION DEL TRABAJO. | |

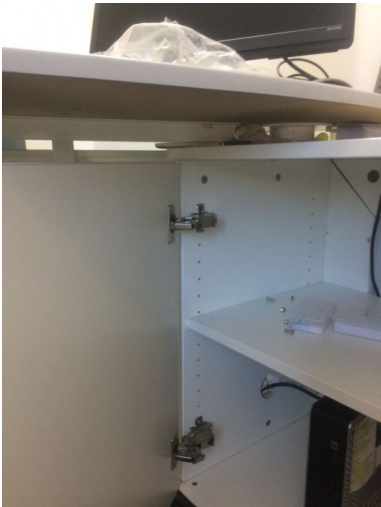
| CLAVE | PARTIDA | CONCEPTO |
|---|---|--|
| L-29 | CERRAJERIA | AJUSTE DE PUERTA DE CREDENZA, ARCHIVERO, MAP O MUEBLE DE MADERA. INCLUYE DESINSTALACIÓN Y REINSTALACIÓN DE PUERTA, HERRAMIENTA, MANO DE OBRA Y LIMPIEZA DEL ÁREA DE TRABAJO. |
