CR ó Folio: **D932066**

HELLA AUTOMOTIVE MEXICO S.A. DE C

RENOVACIÓN TECNOLÓGICA

Reporte de VISITA PREVIA realizada el día 7-08-2017 al sitio HELLA Automotivo ubicado en Carretera al Castillo Km 10.5.
EL Salto proyecto a realizar

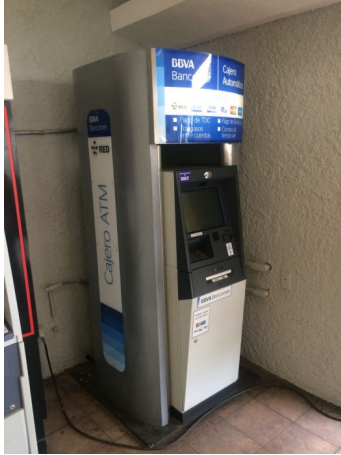
LIMPIEZA DE AJERO

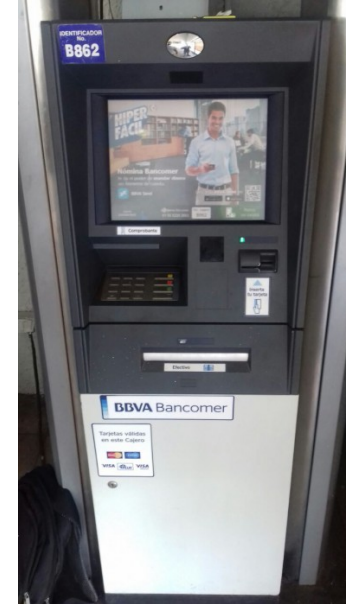
IMAGEN VIEJA CAJERO

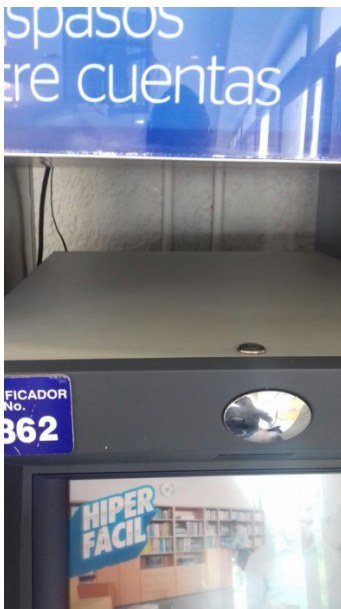
LIMPIEZA DE AJERO

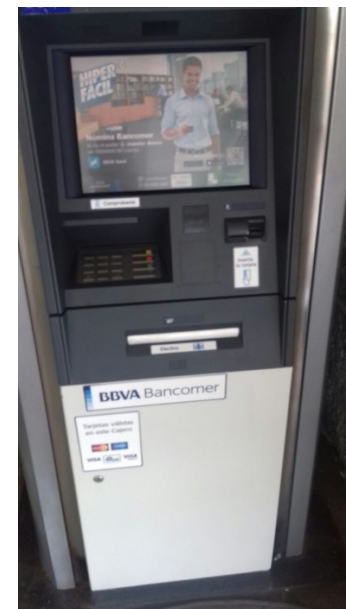
LIMPIEZA DE AJERO

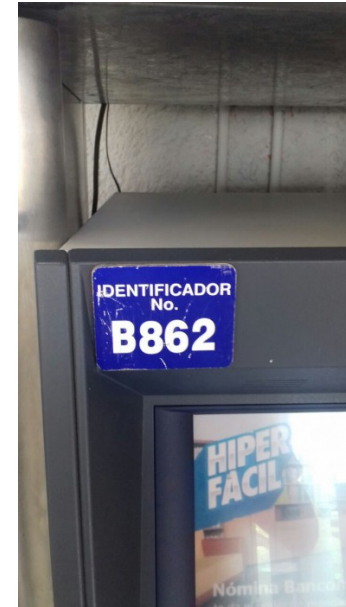
LIMPIEZA DE AJERO

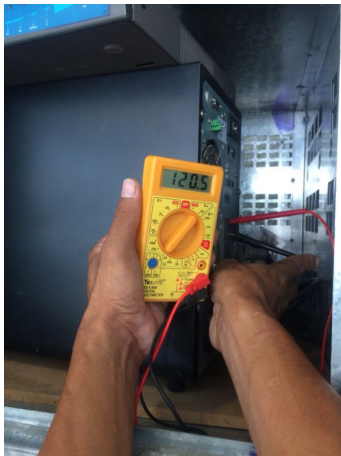
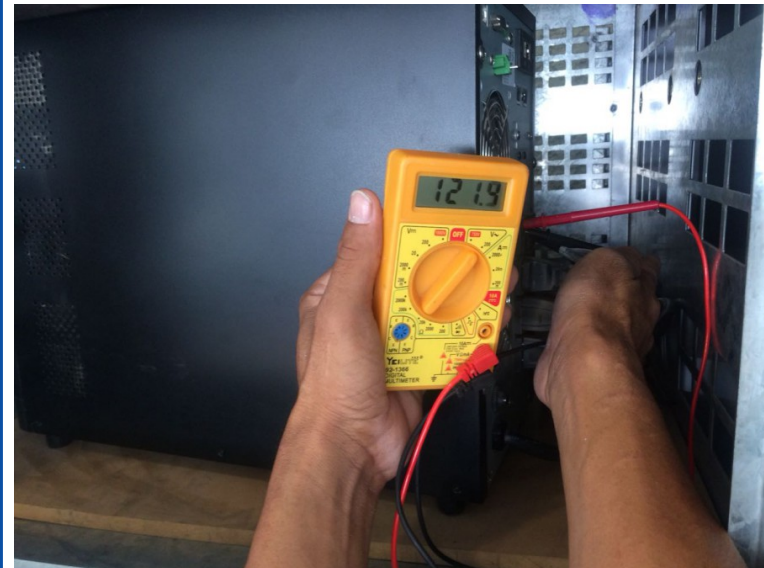
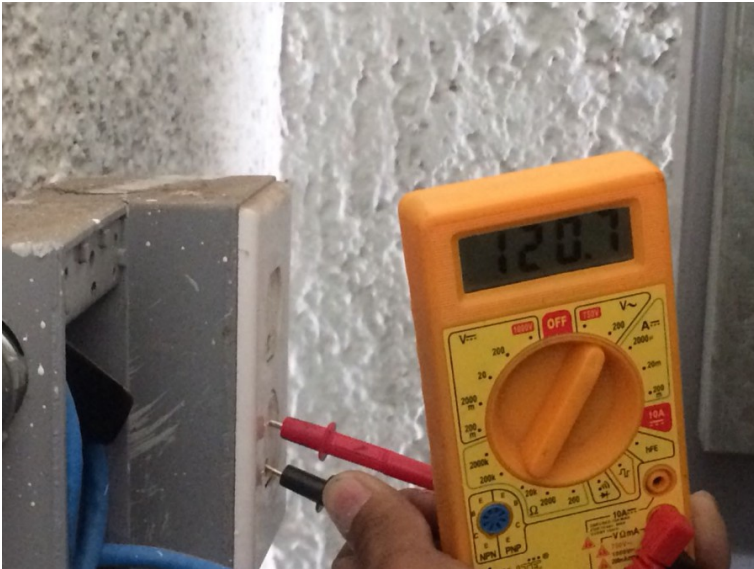
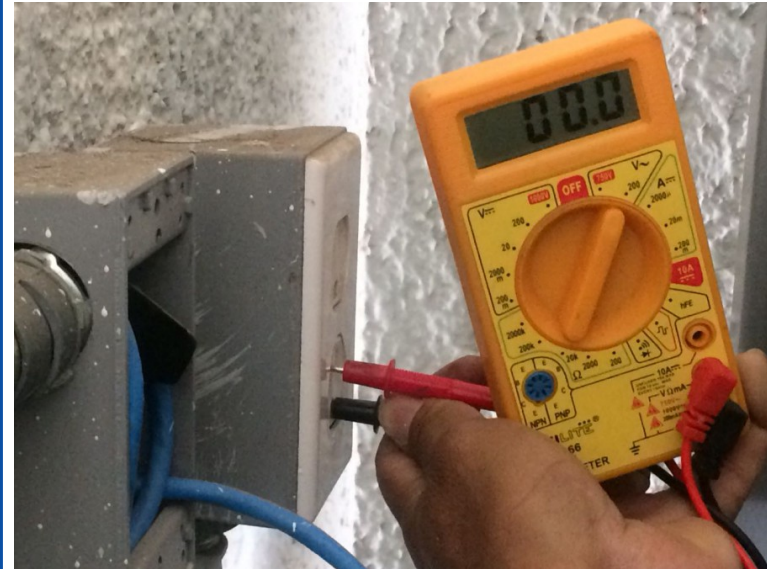
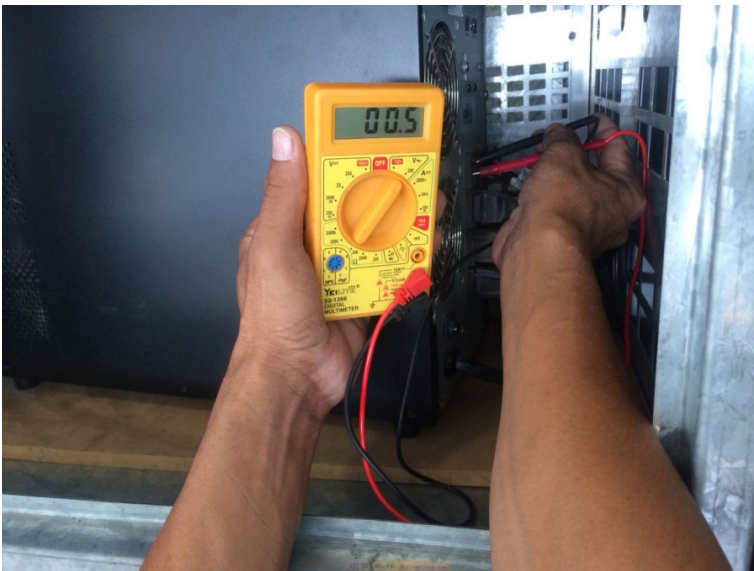
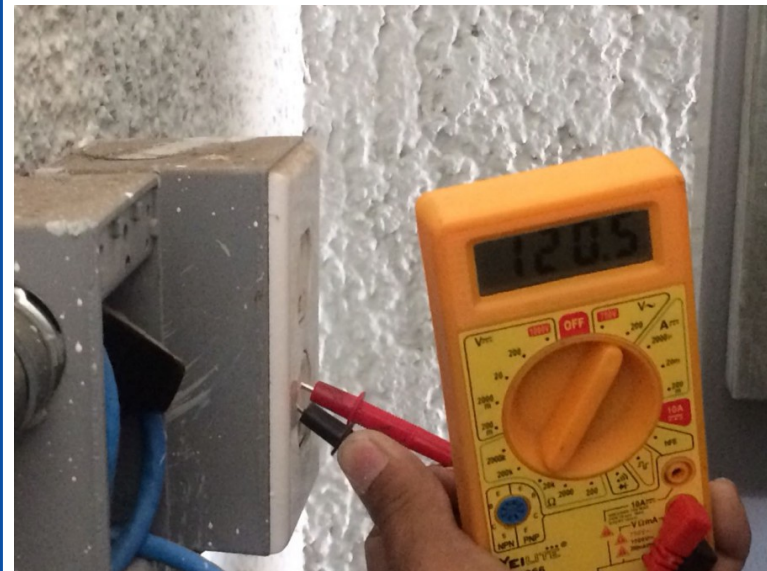
TOMA DE VOLTAJES

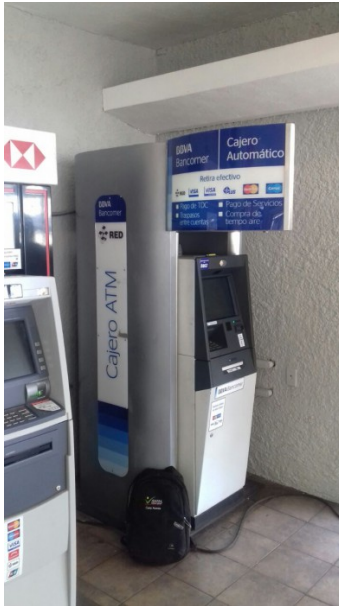
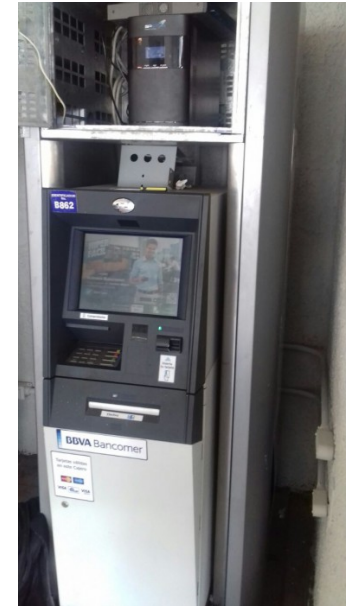
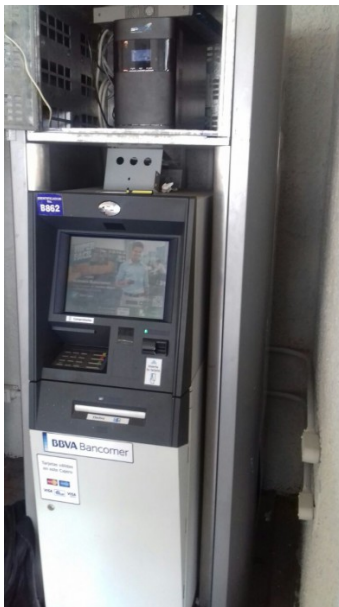
LIMPIEZA Y REVISIÓN DE CARCASA

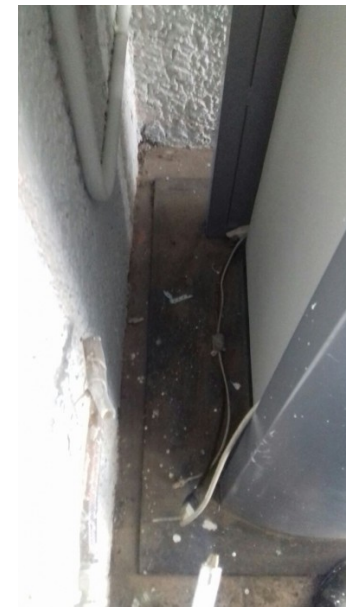
LIMPIEZA DEL AREA

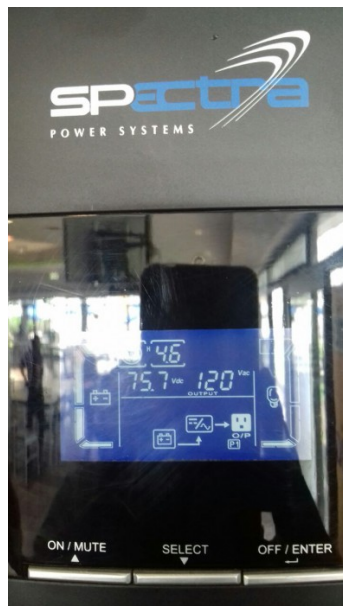
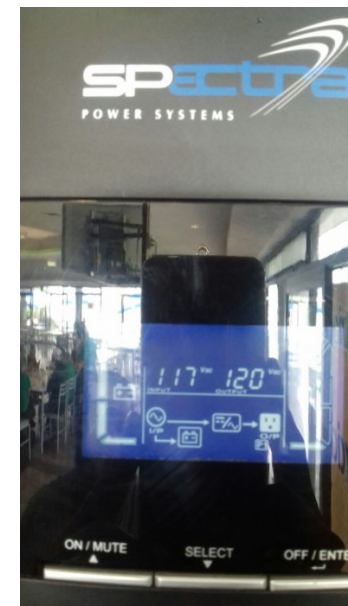
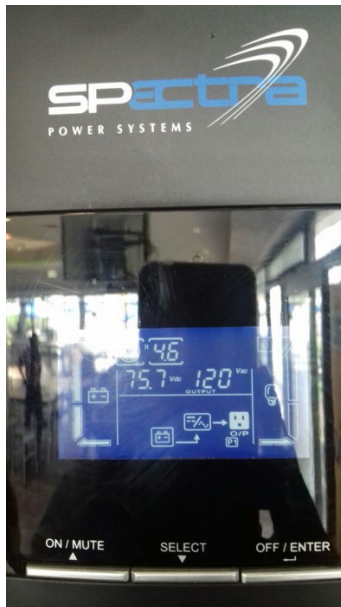
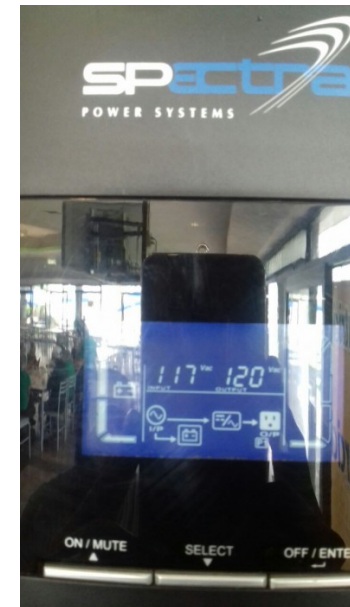
REVISION UPS

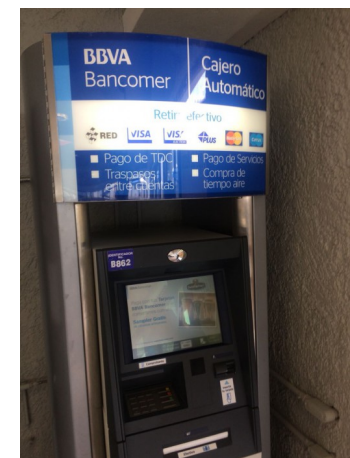
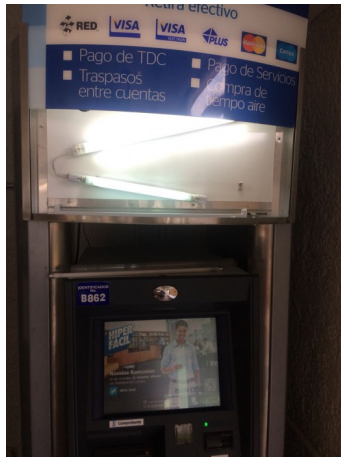
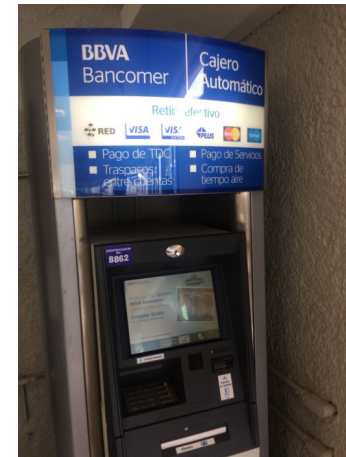
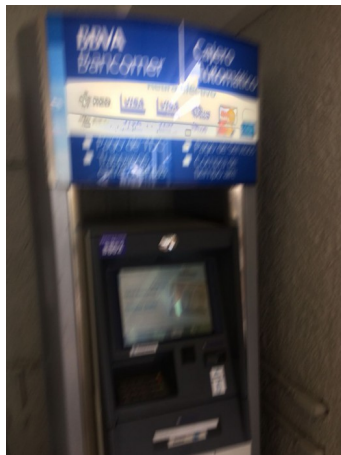
REPARACIÓN LUZ DE CARCASA

Carcasa Imagen Vieja en Buena Condicion
Calcomanias en Buen estado Anclaje con Placa
Chapa Funciona No cuenta con AA dotacion de lantera
La Luz de letrero de Carcasa No Funciona

ATM IMAGEN ANTERIOR DOTACIÓN FRONTAL, CHAPAS EN BUEN ESTADO
 CARCASA IMAGEN ANTERIOR, EN BUENAS CONDICIONES
 CALCOMANIAS EN BUEN ESTADO
 ANCLAJE CON PLACA
 SE REPARÓ LUZ DE LETRERO DE CARCASA
