REPORTE FOTOGRÁFICO

| | | EMPRESA: | A&R CONSTRUCCIONES SA DE CV |
| OBRA: | 319 - ZITACUARO EMILIO GARCIA | UNIDAD | HOJA |
| UBICACIÓN: | EMILIO GARCIA SUR No. 23 -- CENTRO MICHOACAN | M2 | 1 DE 4 |

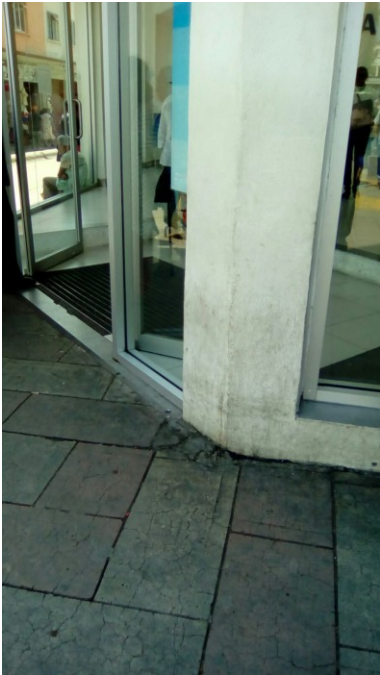
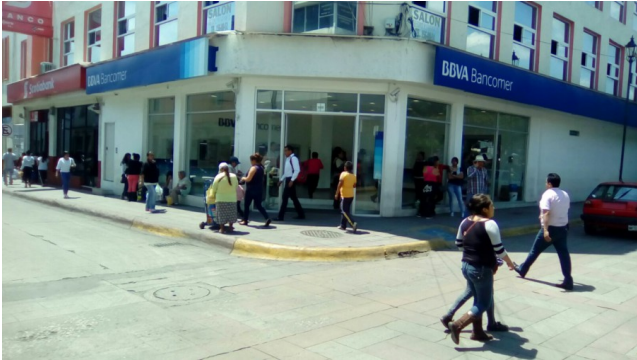
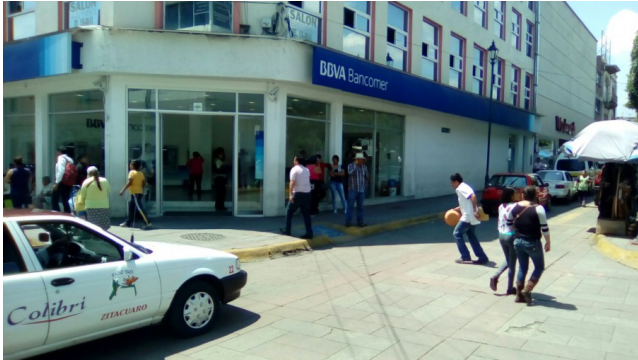
| C04-14 | ACABADOS | SUMINISTRO Y APLICACION DE PINTURA BERELINTE COLORES REGULARES MARCA BEREL, EN MUROS INTERIORES, HASTA 3.0 M DE ALTURA. INCLUYE: PREPARACIÓN DE LA SUPERFICIE, LIMPIEZA, APLICACIÓN HASTA CUBRIR PERFECTAMENTE LA SUPERFICIE A DOS MANOS MÍNIMO. | |

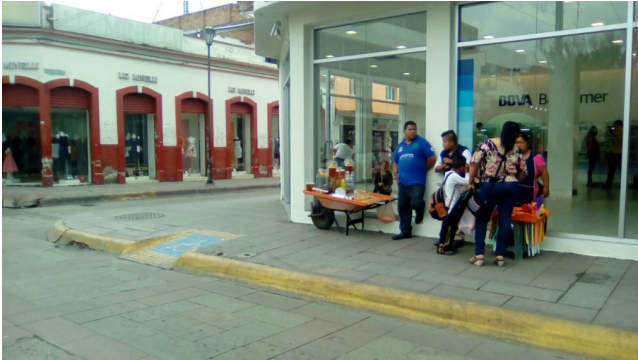
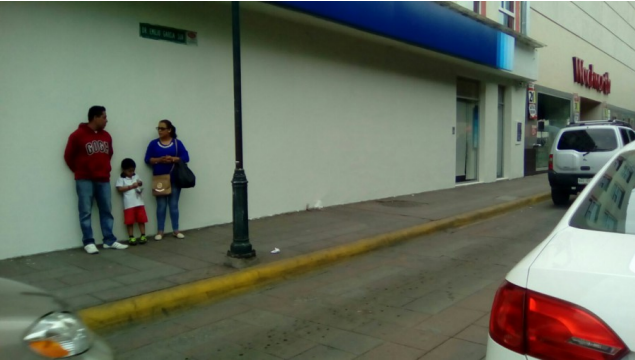
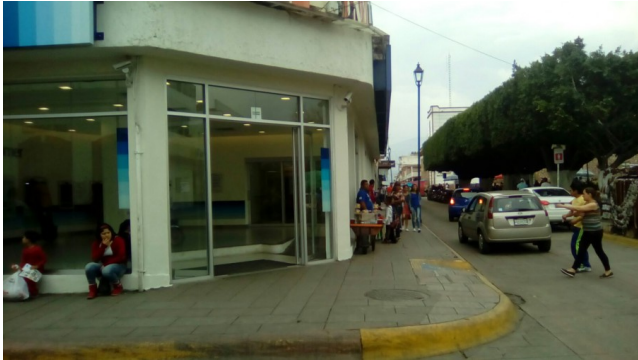
| C04-14 | ACABADOS | SUMINISTRO Y APLICACION DE PINTURA BERELINTE COLORES REGULARES MARCA BEREL. EN MUROS INTERIORES, HASTA 3.0 M DE ALTURA. INCLUYE: PREPARACIÓN DE LA SUPERFICIE, LIMPIEZA, APLICACIÓN HASTA CUBRIR PERFECTAMENTE LA SUPERFICIE A DOS MANOS MÍNIMO. | |
