Tipo de Orden: BBVA - Actuación Correctiva

Síntoma: PUERTAS INTERIORES MMCER/CA-02

Motivo de la Orden: PU2 PUERTA COLGADA

CECO: MX11005627 CAMPESTRE

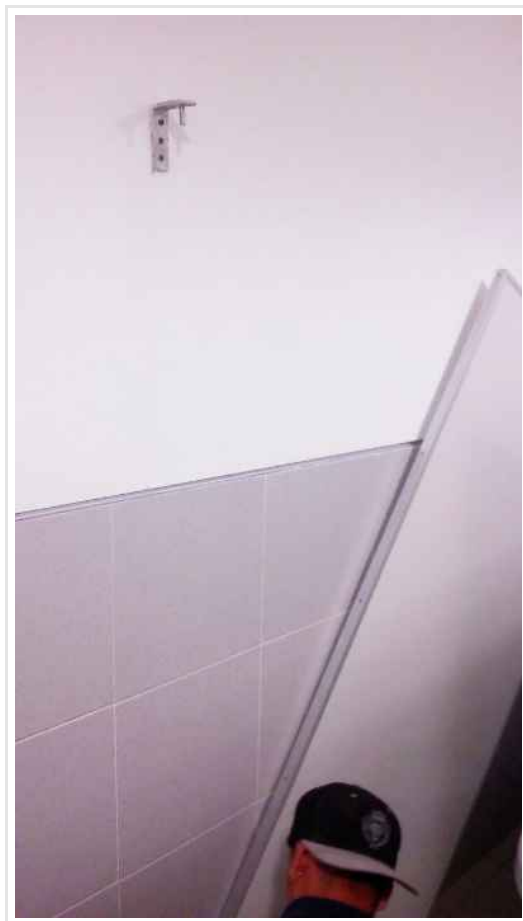
Imagen Adjunta 1

Descripción de la Orden: REPARACION DE PUERTA DE ACCESO AL BAÑO ESTA COLGADA Y NO SE PUEDE ABRIR
REPORTA NORMA ANGELICA MORENO AGUILAR

Descripción de la Actuación: Colocación de puertas en área de baños se encontraban caídas
