CR ó Folio: D932066

HELLA AUTOMOTIVE MEXICO S.A. DE C

RENOVACIÓN TECNOLÓGICA

**D932066, HELLA AUTOMOTIVE MEXICO S.A. DE C.V. -
RENOVACIÓN TECNOLÓGICA**

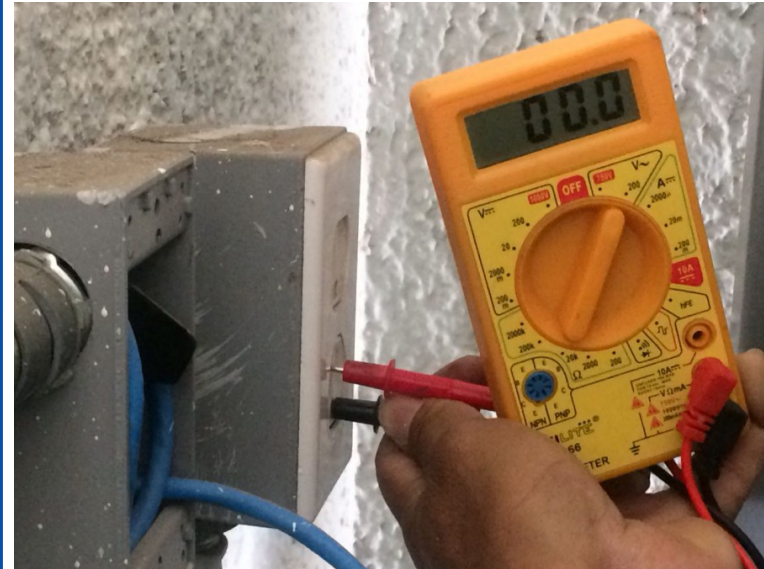
TOMA DE VOLTAJES

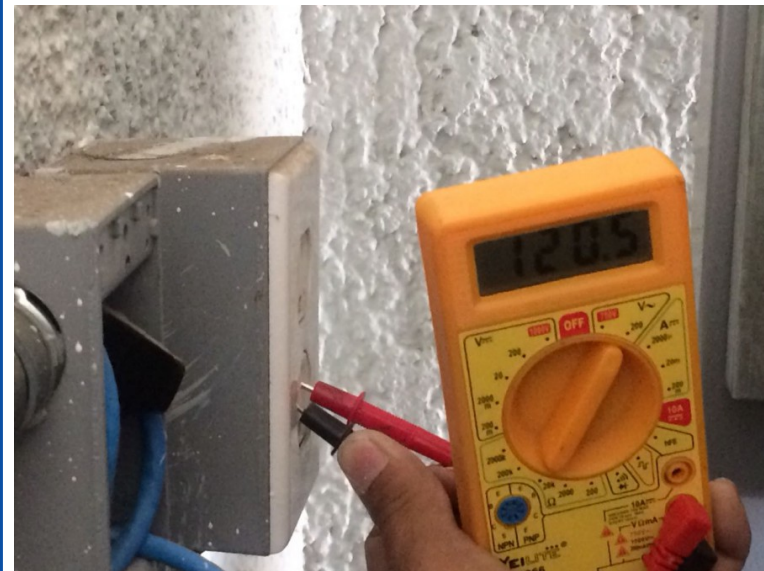
TOMA DE VOLTAJES

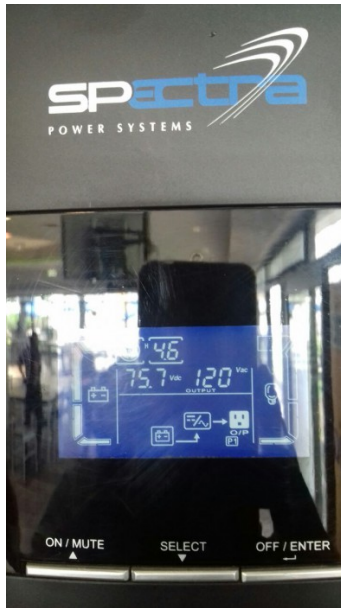
REVISION UPS

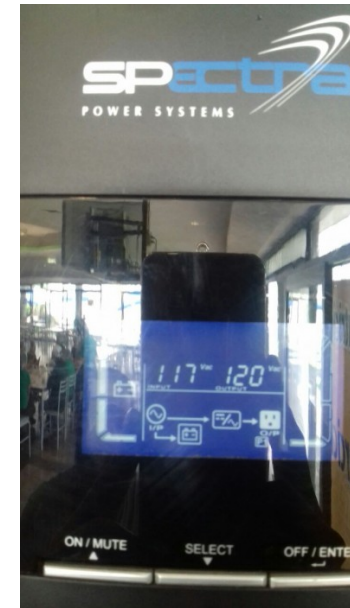
REVISION UPS

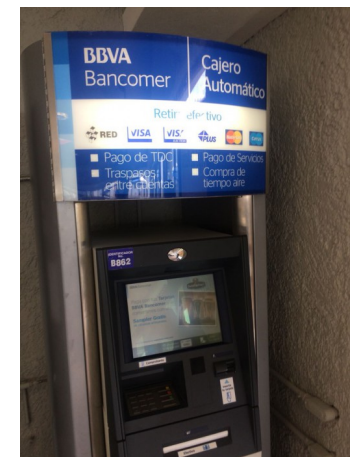
REPARACIÓN LUZ DE CARCASA

Carcasa Imagen Vieja en Buena Condicion
Calcomanias en Buen estado Anclaje con Placa
Chapa Funciona No cuenta con AA dotacion de lantera
La Luz de letrero de Carcasa No Funciona

ATM IMAGEN ANTERIOR DOTACIÓN FRONTAL, CHAPAS EN BUEN ESTADO
CARCASA IMAGEN ANTERIOR, EN BUENAS CONDICIONES
CALCOMANIAS EN BUEN ESTADO
ANCLAJE CON PLACA
SE REPARÓ LUZ DE LETRERO DE CARCASA
