CR ó Folio: **D932062**

Sitio: **SEPAL VALLARTA**

Proyecto: **RENOVACIÓN TECNOLÓGICA**

Reporte Visita Previa Cajeros Automáticos
Inmuebles Occidente

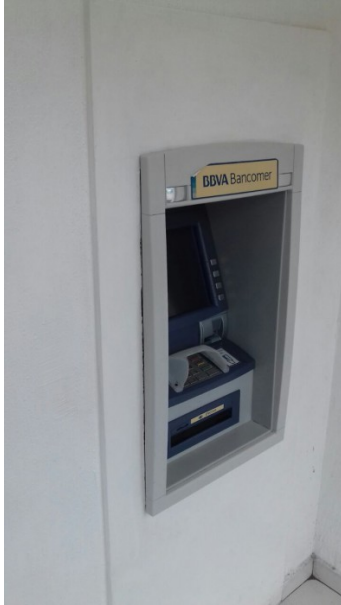
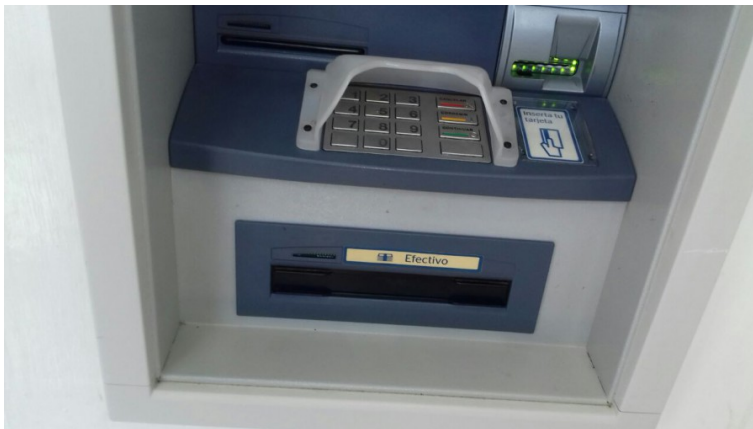
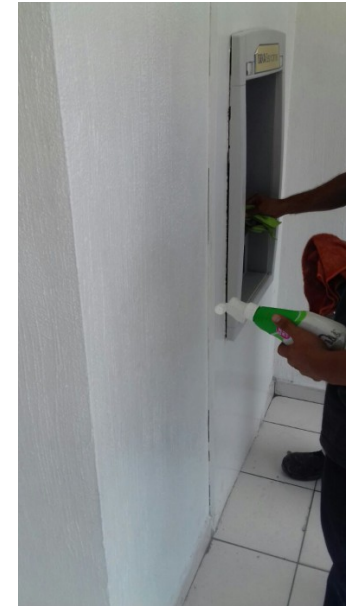
LIMPIEZA DE CAJERO

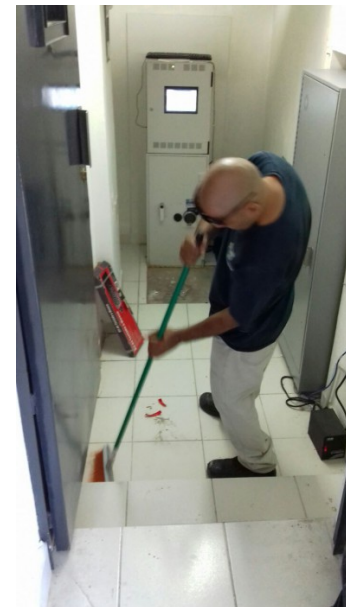
LIMPIEZA EN AREA DE DOTACION

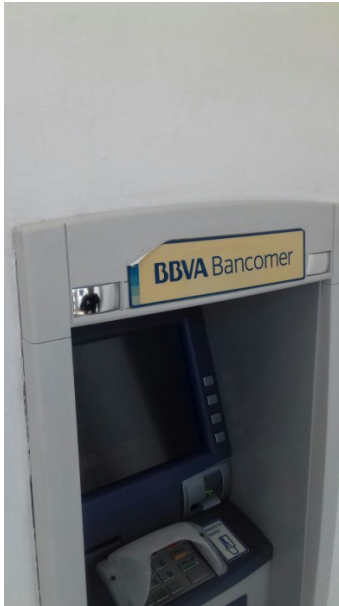
CALCOMANIAS DAÑADAS

SE REALIZAO MANTENIMIENTO DE LIMPIEZA A ATM
 FALTA CALCOMANIAS (BBVA BANCOMER, COMPROBANTES)
 ATM NUEVO DE DOTACIÓN TRASERA.
 ANCLAJE DIRECTO A FIRME, NO TIENE PLACA, NI BASTIDOR
 UPS EN FUNCIONAMIENTO
 SE CAMBIA FOCO Y PINTAN MUROS

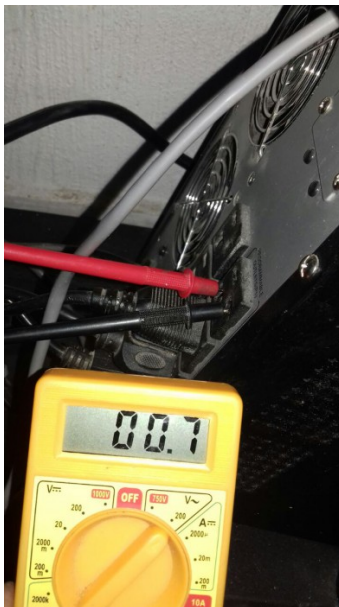
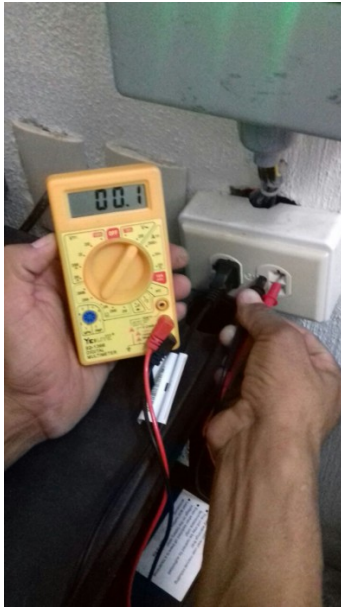
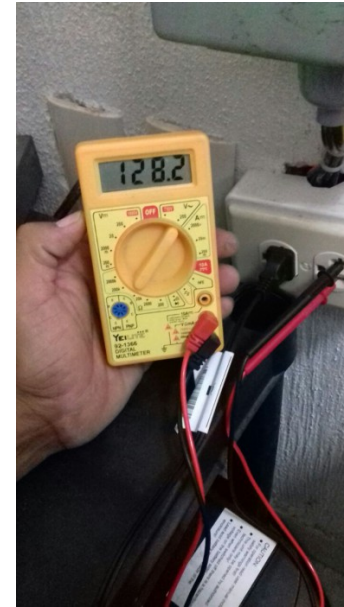
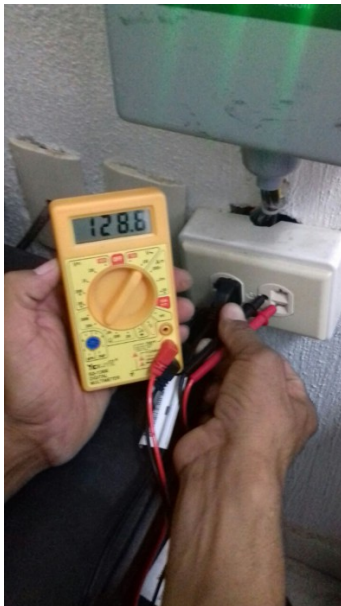
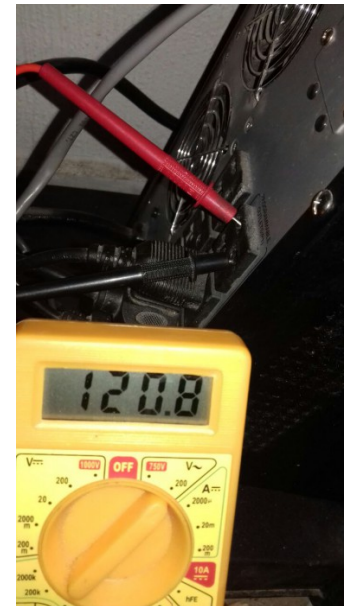
REVISION DE VOLTAJES

5.- UBICACIÓN DEL CAJERO: directo por la calle
 6.- RUTA DE ACCESO: FI 128.2 FN 128.6 NT00.1
 7.- LECTURA DE CORRIENTE NORMAL: FI 128.2 FN 128.6 NT00.1
 8.- LECTURA DE CORRIENTE REGULADA: FI 128.2 FN 128.6 NT00.1

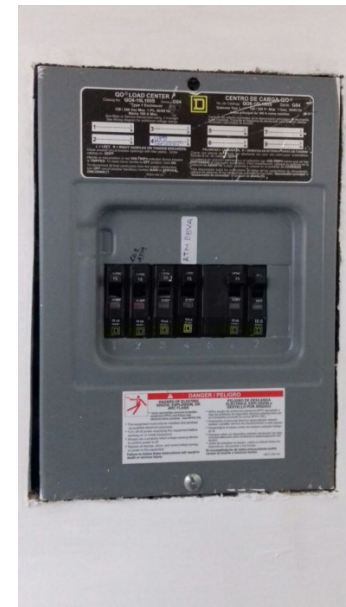
REVISION ELECTRICA

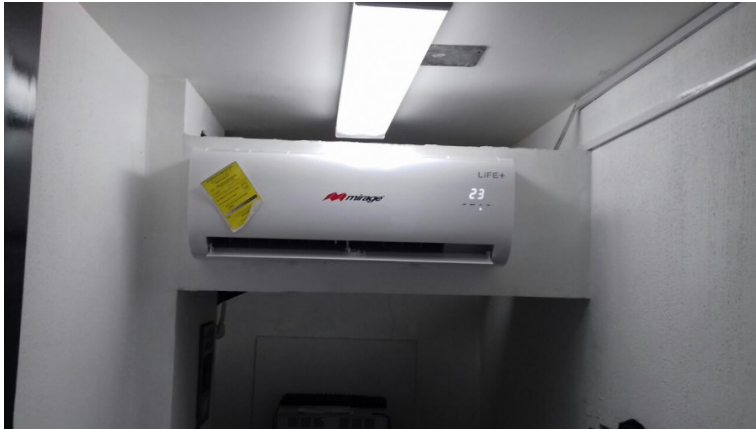
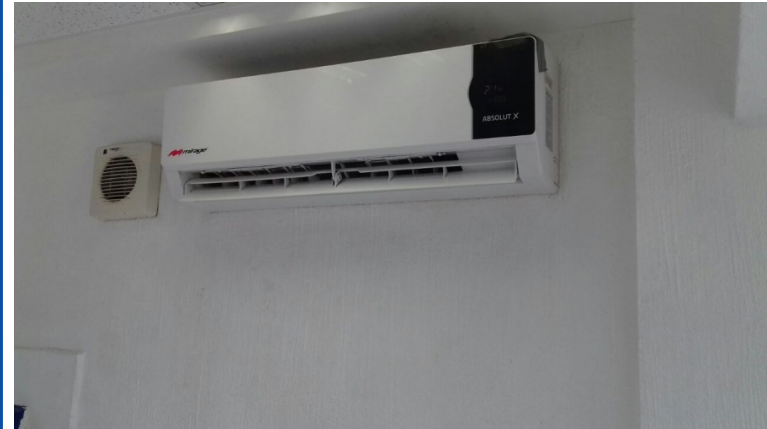
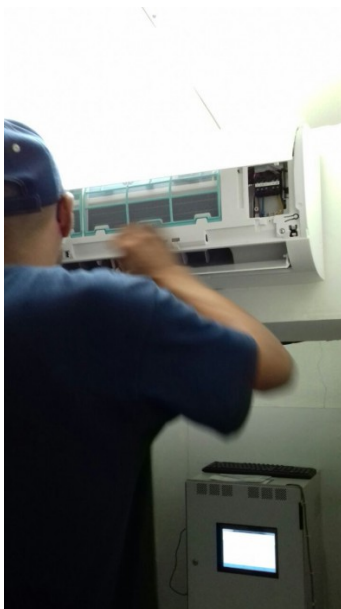
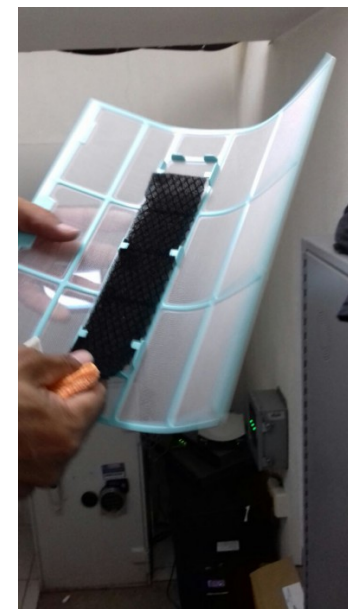
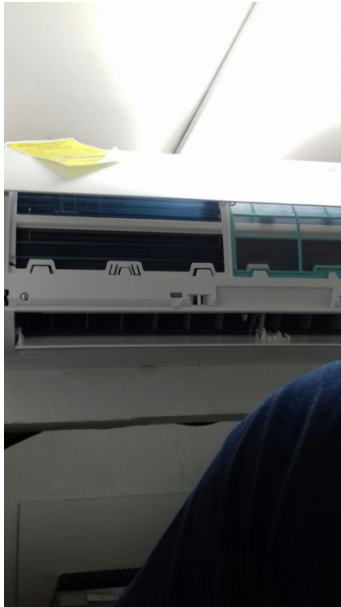
REVISIÓN Y MTTO AA

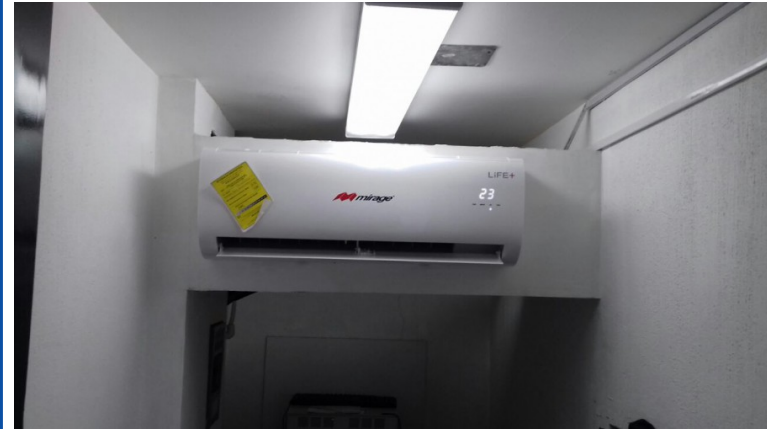
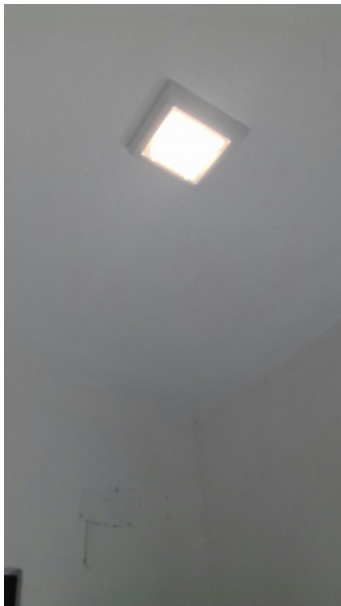
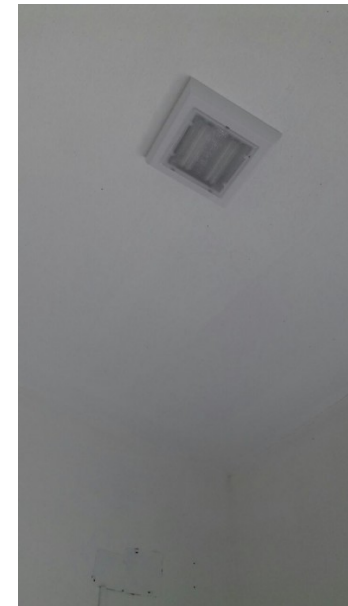
REVISIÓN Y REPARACIÓN DE LUMINARIAS

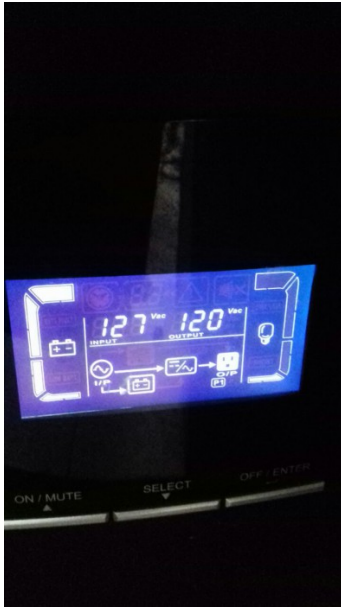
REVISIÓN UPS

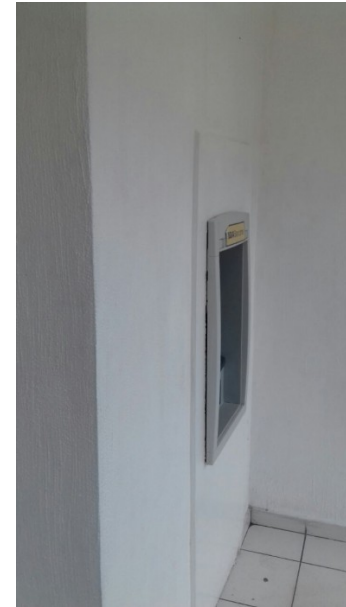
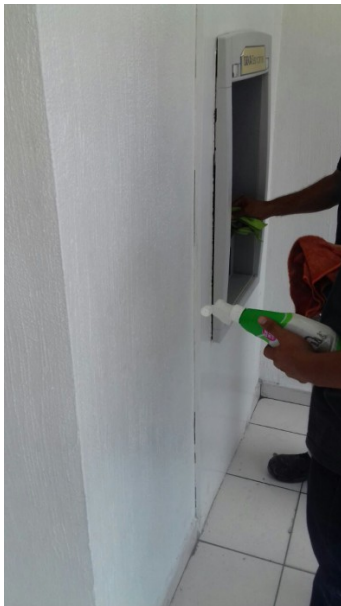
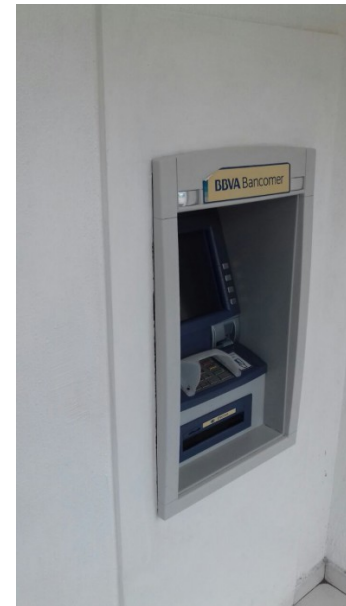
PINTURA EN MUROS
