CR ó Folio: **D932077**

Sitio: **SORIANA ZAPOPAN**

Proyecto: **RENOVACIÓN TECNOLÓGICA**

Reporte Visita Previa

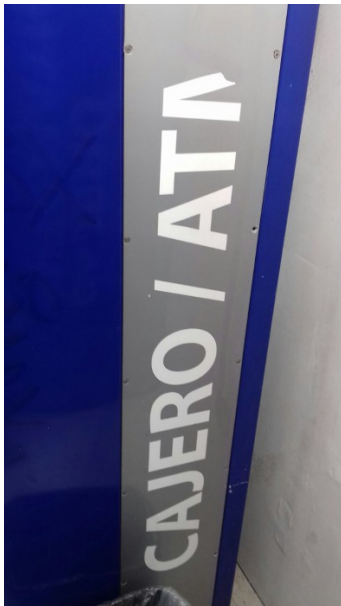
CALCOMANIA DAÑADA

LIMPIEZA A ATM
 UPS ESTA FALLANDO, NO SE TOMA LECTURA YA QUE ESTA ALARMADO
 ANCLAJE CON BASTIDOR, NO CUENTA CON PLACA
 FALTA CALCOMANIA DE RECIBO, EFECTIVO Y COMPROBANTE
 NECESARIO CAMBIAR CARCASA, ESTA QUEBRADA, CHAPAS FUNCIONAN CORRECTAMENTE; FALTAN CALCOMANIAS. FALLA UNA LUMINARIA DE CARCASA, SE REMPLAZA.

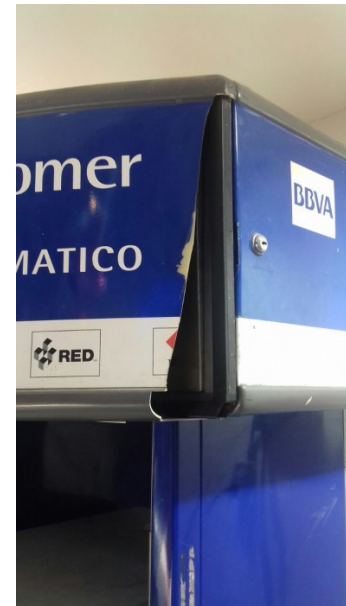
CARCASA QUEBRADA

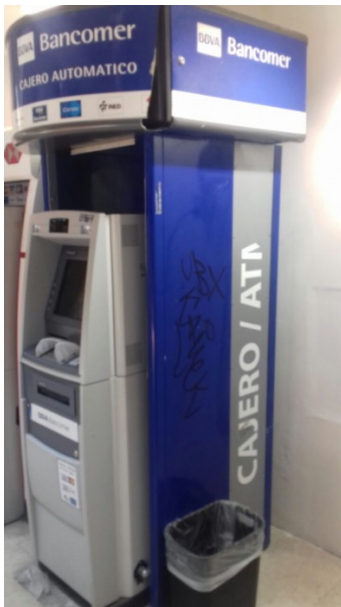
CARCASA QUEBRADA

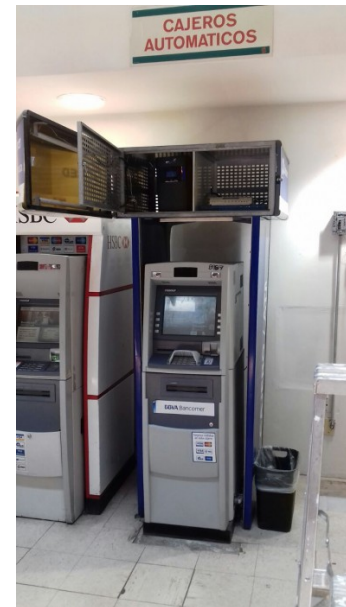
REVISION UPS

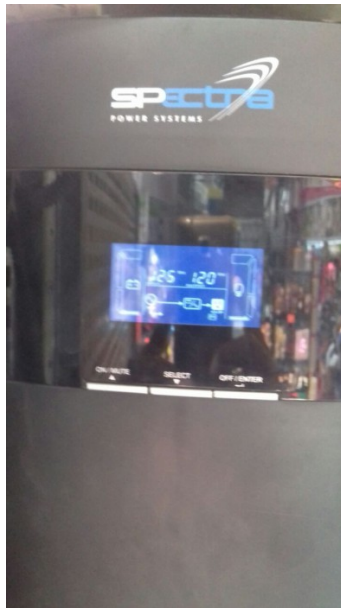
REVISION UPS

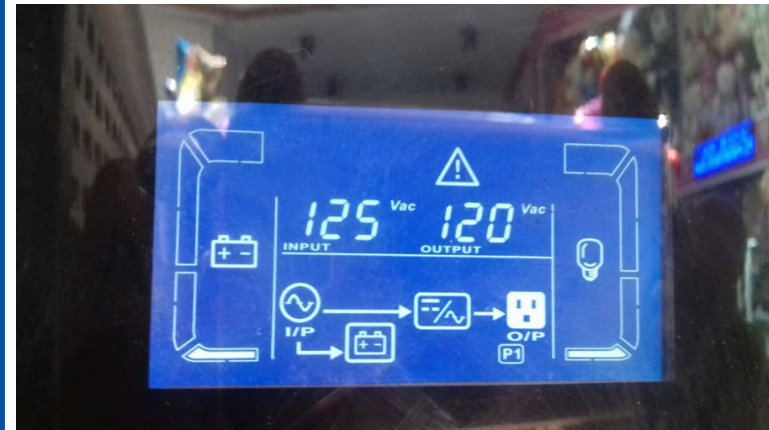
REVISION UPS
