DIRECCION DE ADMINISTRACION DE INMUEBLES
SUBDIRECCION DE MANTENIMIENTO A SUCURSALES

CONSERVACION	CENTRO RESPONSABLE	FECHA
SUC PRINCIPAL GUANAYARA	1088	28-OCT-2017

Nº Orden: 000040495150

Tipo de Orden: BBVA - Actuación Correctiva

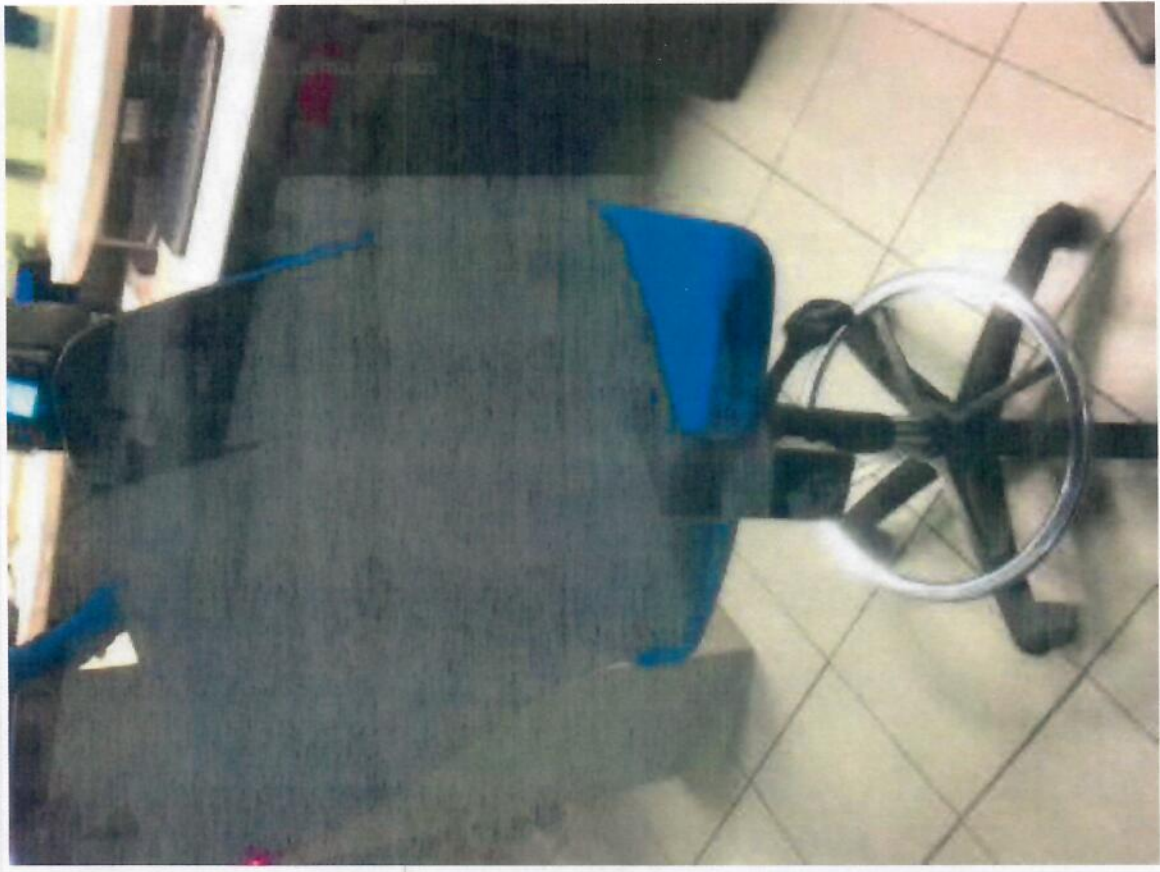
Imagen Adjunta 1

Descripción de la Actuación: Se reparó respaldo en silla de ejecutivo, ajuste en chapa de entrada a personal, reparación cambio de chapa en map
