REPORTE FOTOGRÁFICO

| | | EMPRESA: | A&R CONSTRUCCIONES SA DE CV |
| OBRA: | 305 - LAGOS DE MORENO | UNIDAD | HOJA |
| UBICACIÓN: | HIDALGO No. 311 -- CENTRO JALISCO | M | 1 DE 12 |

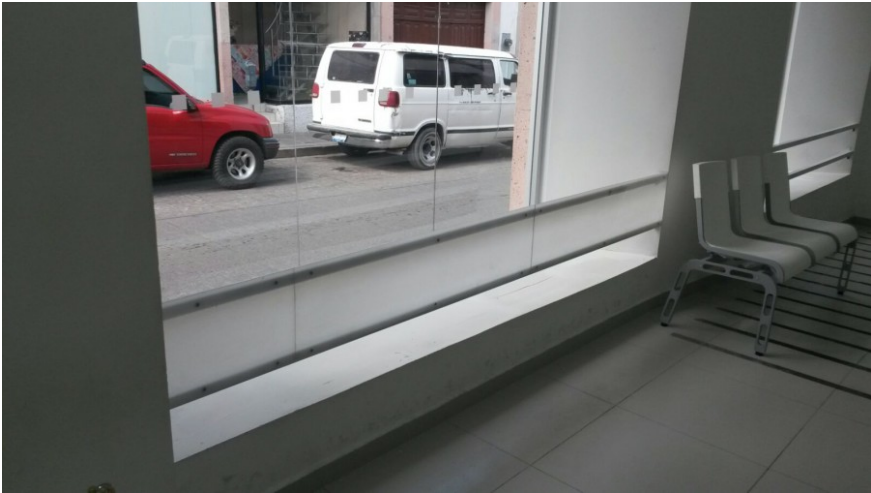
| CLAVE | PARTIDA | CONCEPTO |
|---|---|--|
| C04-06 | ACABADOS | SUMINISTRO Y APLICACIÓN DE PINTURA DE ESMALTE EN COLOR BLANCO COMEX 100 A DOS MANOS, EN ELEMENTOS METÁLICOS INCLUYE: PREPARACIÓN DE LA SUPERFICIE, APLICACIÓN DE PRIMER ANTICORROSIVO, THINNER, DESPERDICIOS, FLETE Y ACARREO DE TODOS LOS MATERIALES, HERRAMIENTA, EQUIPO DE SEGURIDAD, MANO DE OBRA, LIMPIEZA DEL ÁREA Y RETIRO DE TODOS LOS SOBRANTES FUERA DE LA OBRA. |

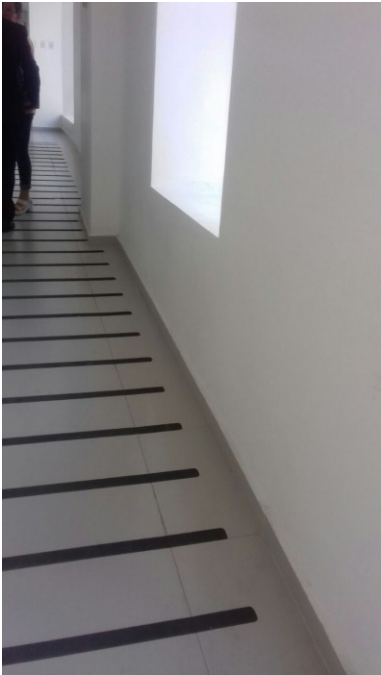
| CLAVE | PARTIDA | CONCEPTO |
|---|---|--|
| C01-04-01 | ACABADOS | CINTA ANTIDERRAPANTE 1 PG - 1 1/2 PG, INCLUYE: SUMINISTRO Y COLOCACION, FIJACION, PEGAMENTO, CORTES, AJUSTES, MANO DE OBRA, HERRAMIENTA, LIMPIEZA DEL AREA DE TRABAJO, ASI COMO EL DESALOJO DE LOS MATERIALES SOBRANTES. |

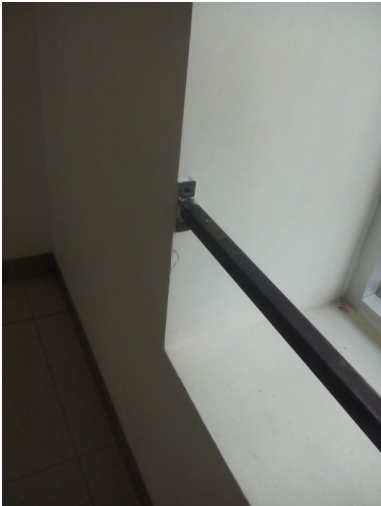
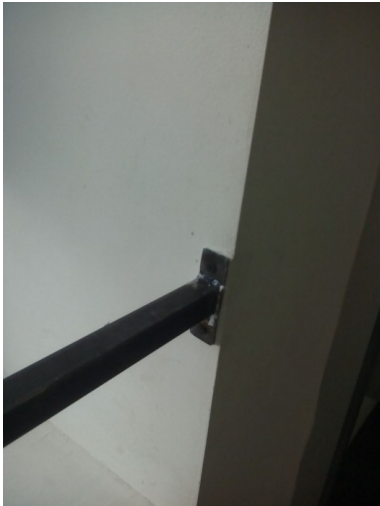
| CLAVE | PARTIDA | CONCEPTO |
|---|---|---|
| F01-01 | HERRERÍA Y ESTRUCTURA METÁLICA | SUMINISTRO, COLOCACIÓN Y MONTAJE ACERO ESTRUCTURAL A-36 (P. T. R. I. P. S. CANAL, PLACA, ÁNGULOS ETC.), INCLUYE: APLICACIÓN DE PRIMER ANTICORROSIVO, SOLDADURA, CORTES, DESPERDICIOS, ELEVACIONES, ACARREOS, ANDAMIOS, DESALOJO DE LOS MATERIALES SOBREPANTES FUERA DE OBRA Y LIMPIEZA DEL ÁREA DE TRABAJO, ASÍ COMO LAS MANIOBRAS NECESARIAS PARA SU CORRECTA TERMINACIÓN. MANO DE OBRA, MATERIALES, HERRAMIENTAS, ACARREOS INTERNOS Y EQUIPO. |

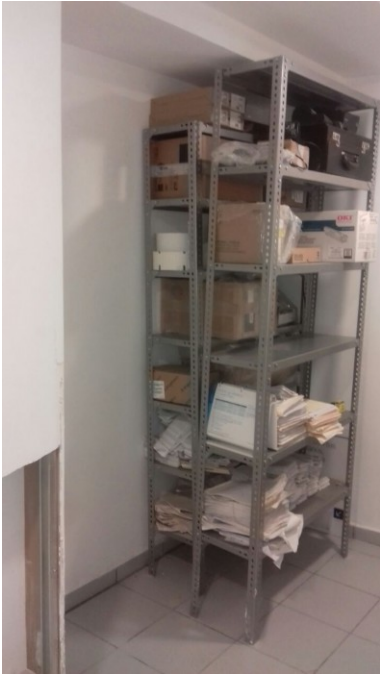
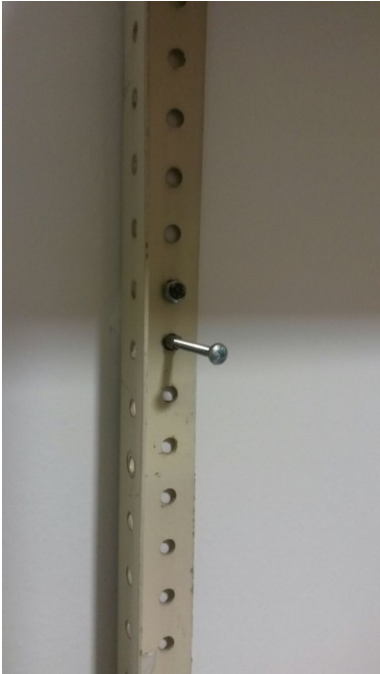
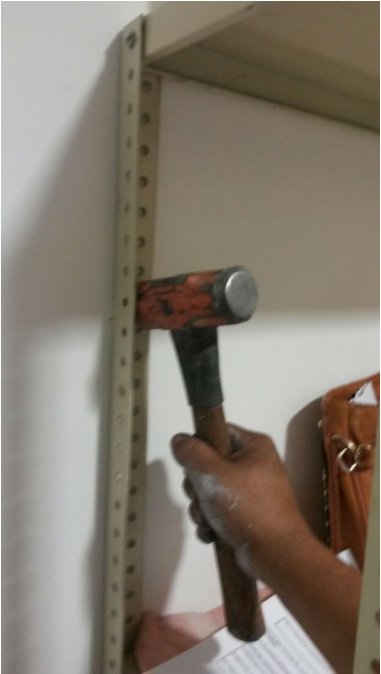
| CLAVE | PARTIDA | CONCEPTO |
|---|--|--|
| M03-01 | MOBILIARIO DE OFICINA-EQUIPO ELECTRICO Y | FIJACION DE ELEMENTOS DE OFICINA. EXTINTORES, MUEBLES DE MADERA EN GENERAL. CONSIDERANDO ELEMENTOS DE FIJACION: INCLUYE MANO DE OBRA (TRASLADOS-VIATICOS) HERRAMIENTA, LIMPIEZA FINA DEL AREA DUARNTE Y AL FINALIZAR LOS TRABAJOS, RETIRO DE MATERIAL SOBRENTE FUERA DE LA SUCURSAL AL LUGAR DE ACOPIO INDICADO, Y TODO LO NECESARIO PARA SU CORRECTA EJECUCION. |

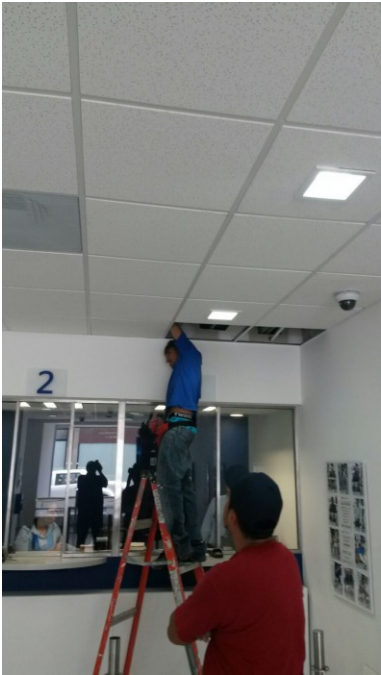
| CLAVE | PARTIDA | CONCEPTO |
|---|---|---|
| UDA-C01-03-01 | UDA-ACABADOS | PLACA ACOUSTONE DE 61 X 61 MOD. RADAR CLIMA PLUS, INCLUYE: SUMINISTRO Y COLOCACION, CORTES, AJUSTES, ACARREOS, ELEVACIONES, ANDAMIOS, HERRAMIENTA, MANO DE OBRA, LIMPIEZA DEL AREA DE TRABAJO Y RETIRO DE LOS MATERIALES SOBRANTES FUERA DE LA OBRA CON TIRO LIBRE, ASI COMO LAS MANIOBRAS NECESARIAS PARA SU CORRECTA TERMINACION. |
